LA VOZ DE ULTIMA ESPERANZA

Filtraciones, falta de baños y puertas bloqueadas: Infraestructura deficiente en la educación pública

» Contraloría publicó un informe sobre el estado de los cuatro colegios de Puerto Natales administrados por el Servicio Local de Educación Magallanes.

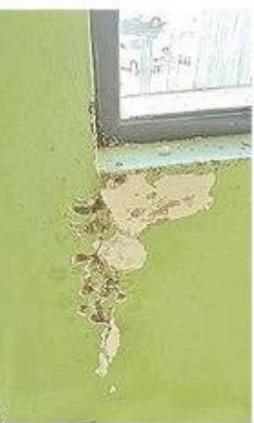
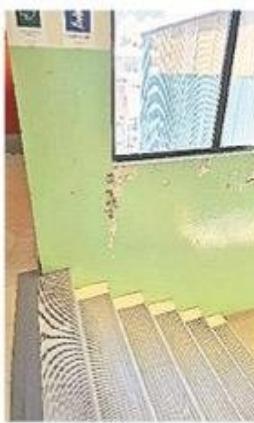
Paredes dañadas por filtración en la Escuela Bernardo O'Higgins. En la izquierda la imagen de 2023 y a la derecha la correspondiente a 2024.

Baños sin cerámicos, filtraciones de agua que han dañado muros, y otros signos de deterioro estructural son algunas de las observaciones que aún no han sido solucionadas al interior de la Escuela Libertador Bernardo O'Higgins.

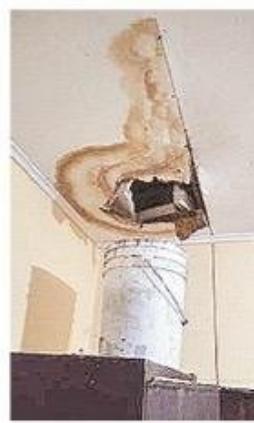
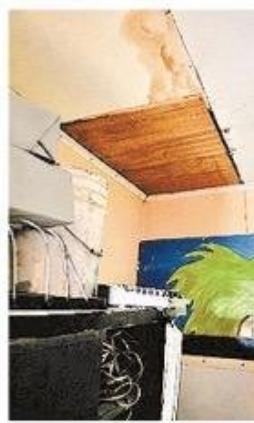
Daño en cielo por filtración en la Escuela Capitán Juan Ladrillero. En la izquierda la imagen de 2023 y a la derecha la correspondiente a 2024.

Se detectaron vidrios rotos y daños en el cielo raso provocados por filtraciones, aunque el informe reconoce que se realizaron algunas reparaciones en la estructura superior. Aun así, se mantienen múltiples fallas visibles que comprometen la habitabilidad del recinto.

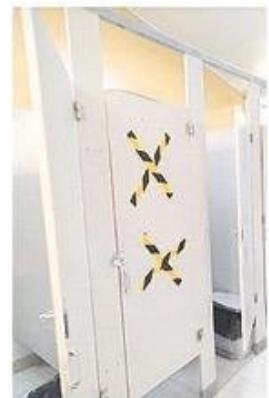
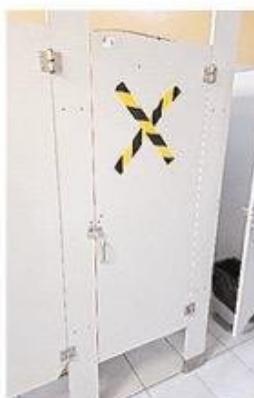
Baño en mal estado de conservación en el Liceo Gabriela Mistral. En la izquierda la imagen de 2023 y a la derecha la correspondiente a 2024.

Durante la inspección en terreno se constataron fisuras en el pavimento, cielo raso dañado por filtraciones y baños en mal estado. El ente fiscalizador remarcó que estos problemas ponen en riesgo la seguridad de los usuarios y vulneran el estándar mínimo exigido para recintos educacionales.

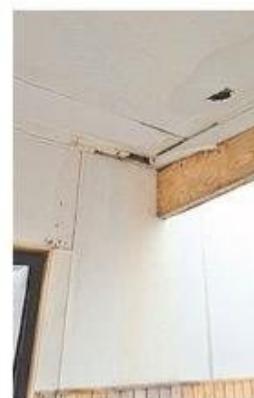
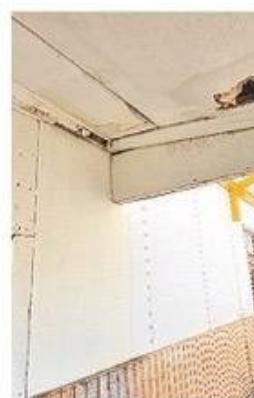
Daño por filtración en el Liceo Bicentenario Luis Cruz Martínez. En la izquierda la imagen de 2023 y a la derecha la correspondiente a 2024.

res, sin que se hayan entregado antecedentes sobre medidas correctivas. Si bien se evidenció la habilitación de un baño anteriormente clausurado y la instalación de lavamanos, continúan los daños por filtraciones y el deterioro de las duchas.

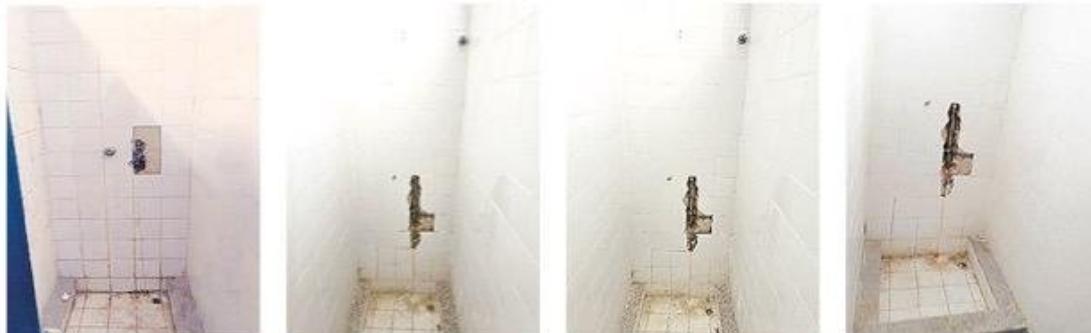
Duchas en mal estado de conservación al interior del Liceo Bicentenario Luis Cruz Martínez. En la izquierda la imagen de 2023 y a la derecha la correspondiente a 2024.
