Subsecretario de Obras Públicas, Danilo Núñez, explica el complejo trabajo

La delicada maniobra para reemplazar la viga que colapsó en el puente Lo Saldes

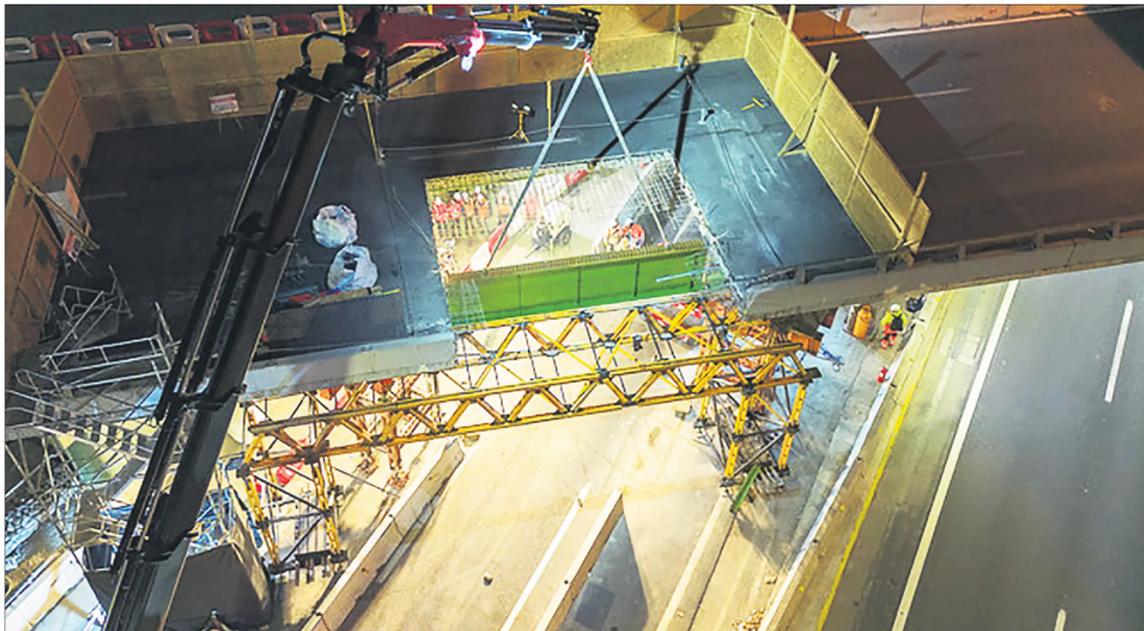
Vista inferior en que se aprecia el recorte de la losa que ahora hay que reponer. Mide 10 por 7 metros.

Una vez cambiada la viga defectuosa, lo que sigue es la reparación de la losa del puente, la que debió ser recortada en un tramo aproximado de 10 x 7 metros.

Para reponerla aún faltan varios pasos, entre los que destacan la instalación de la enfierradura que le da su carácter de “armado” al hormigón; el vaciado de la mezcla de cemento y áridos, para pasar a una de las etapas claves de proceso: el fragüe.

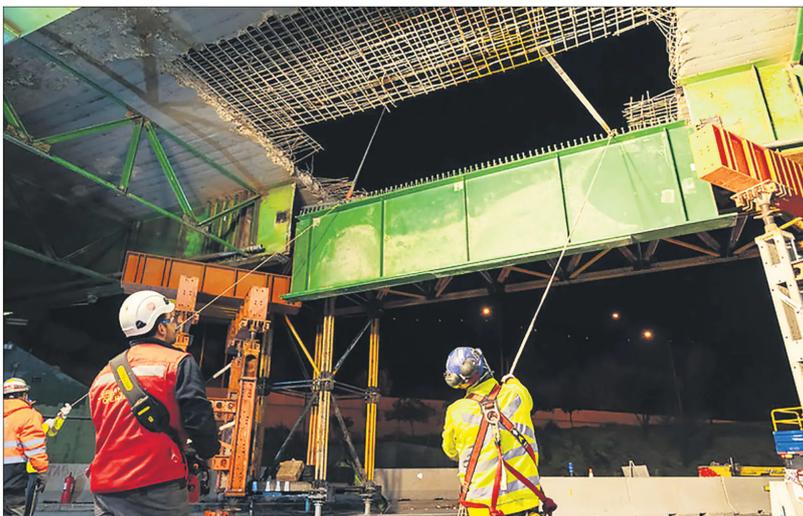
Mide 7 metros y es de fierro. Solo puede ser soldada de noche, pues durante el día hay demasiada vibración.

Vista superior del momento en que la grúa instaló el tramo de viga de 7 metros y 3 toneladas la madrugada de este viernes.

La madrugada del jueves se cortó y retiró la sección de la viga dañada, para proseguir la madrugada del viernes con la instalación de la nueva pie-

za de acero, que pesa tres toneladas. Quedó instalada, pero no fija.

La madrugada de este sábado estaba programada la soldadura de la viga con lo que quedará totalmente fijada a la estructura del puente.
