# Falla estructural en un colector motiva intervención vial en calle Santa María

**TRABAJOS.** El problema se detectó en las cercanías del hogar de adultos mayores del sector. Desde hace varias semanas, se utilizan motobombas para limpiar las fosas y evitar rebalses. Suralis ya ha sido notificada sobre un sumario.

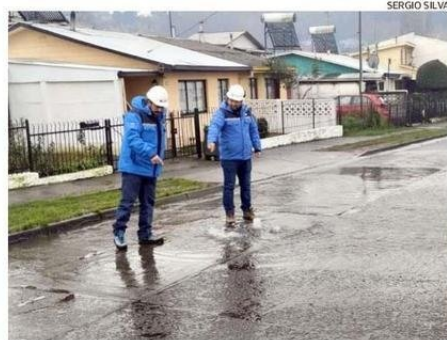
EL REBALSE GENERÓ EL SUMARIO SANITARIO A SURALIS.

El pasado 8 de agosto, la Autoridad Sanitaria inició un sumario por el rebalse de aguas servidas desde las cámaras de inspección del colector en calle Pedro Aguirre Cerda y Santa María, lo que provocó el empozamiento en varios sectores y el escurrimiento hacia sumideros de aguas lluvias.

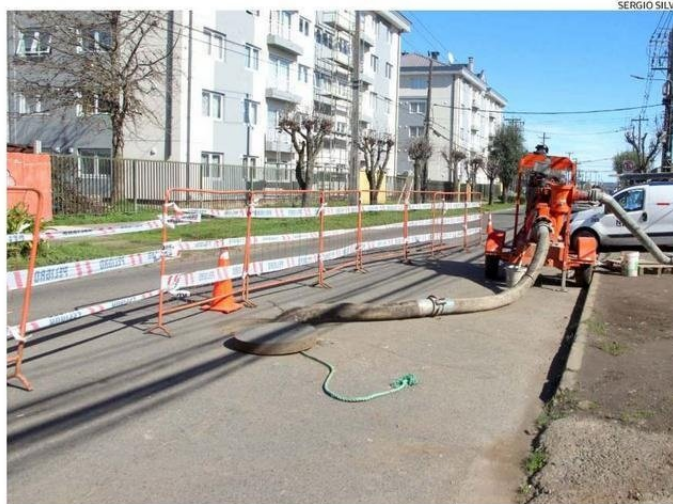
Hace varias semanas, los residentes de calle Santa María, entre Eusebio Lillo y Antonio Varas, observan cómo trabajadores de una empresa contratista de Suralis ha instalado una motobomba con mangueras de grandes dimensiones para expulsar el material que se encuentra en una cámara situada frente al Hogar de Ancianos Santa María, derivando los residuos hacia otras fosas ubicadas metros más abajo en la misma arteria.

CON UNA MOTOBOMBA EXTRAEN MATERIAL QUE ES ARROJADO A OTRAS CÁMARAS DEL SECTOR.

El rebalse y colapso han obligado a desarrollar en estos días un trabajo provisorio, usando una bomba denominada Goodwin, que ha permitido mantener la continuidad del servicio, mientras la sanitaria se prepara para los trabajos definitivos que comienzan este 1 de septiembre con una intervención destinada a subsanar esta situación.
