# Filtraciones, falta de baños y puertas bloqueadas: Infraestructura deficiente en la educación pública

» Contraloría publicó un informe sobre el estado de los cuatro colegios de Puerto Natales administrados por el Servicio Local de Educación Magallanes.

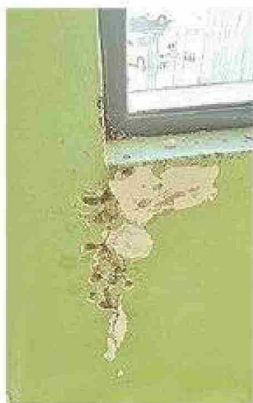
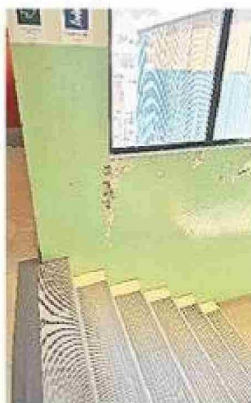
Paredes dañadas por filtración en la Escuela Bernardo O'Higgins. En la izquierda la imagen de 2023 y a la derecha la correspondiente a 2024.

Baños sin cerámicos, filtraciones de agua que han dañado muros, y otros signos de deterioro estructural son algunas de las observaciones que aún no han sido solucionadas al interior de la Escuela Libertador Bernardo O'Higgins.

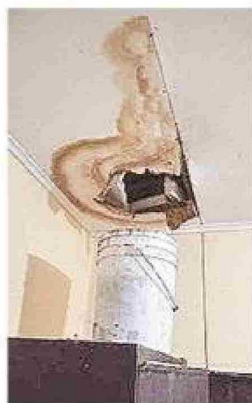
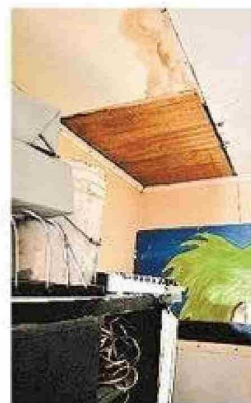
Daño en cielo por filtración en la Escuela Capitán Juan Ladrillero. En la izquierda la imagen de 2023 y a la derecha la correspondiente a 2024.

Se detectaron vidrios rotos y daños en el cielo raso provocados por filtraciones, aunque el informe reconoce que se realizaron algunas reparaciones en la estructura superior. Aun así, se mantienen múltiples fallas visibles que comprometen la habitabilidad del recinto.

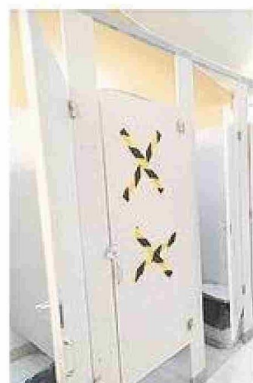
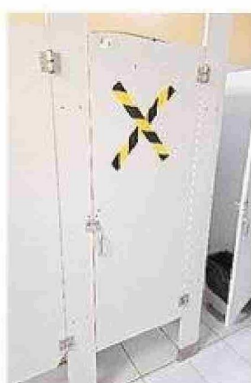
Baño en mal estado de conservación en el Liceo Gabriela Mistral. En la izquierda la imagen de 2023 y a la derecha la correspondiente a 2024.

Durante la inspección en terreno se constataron fisuras en el pavimento, cielo raso dañado por filtraciones y baños en mal estado. El ente fiscalizador remarcó que estos problemas ponen en riesgo la seguridad de los usuarios y vulneran el estándar mínimo exigido para recintos educacionales.

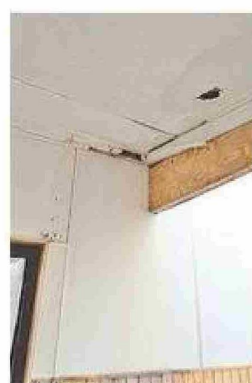
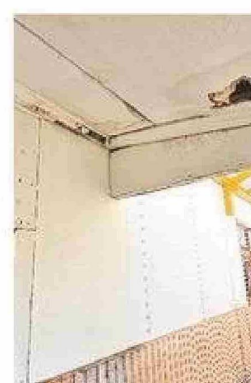
Daño por filtración en el Liceo Bicentenario Luis Cruz Martínez. En la izquierda la imagen de 2023 y a la derecha la correspondiente a 2024.

res, sin que se hayan entregado antecedentes sobre medidas correctivas. Si bien se evidenció la habilitación de un baño anteriormente clausurado y la instalación de lavamanos, continúan los daños por filtraciones y el deterioro de las duchas.
