Cuestionan terminaciones de las obras de mejoramiento de calle Antonio Varas

PUERTO MONTT. A pocos días de su entrega, dirigente de la Cámara de Comercio advirtió que esos trabajos muestran fallas. En la municipalidad advirtieron que debe quedar con las mejores terminaciones posibles.

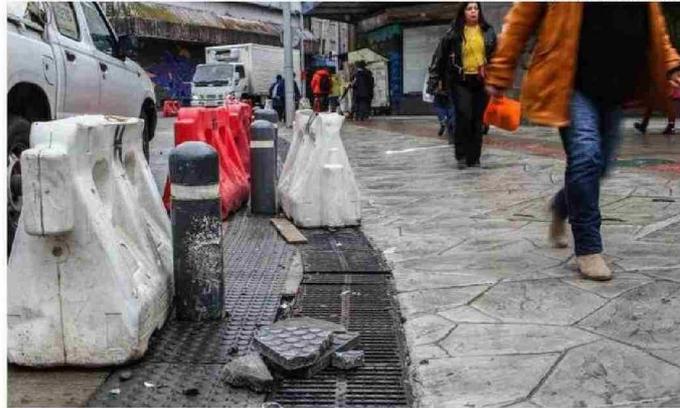
Luis Díaz, segundo vicepresidente de la Cámara de Comercio de Puerto Montt, detalló que en diferentes tramos se aprecian rejillas rectas que fueron "tratadas" para adaptarlas a curvas; tapas de acceso a instalaciones subterráneas que no consideran la continuidad de la huella podotáctil, así como rejillas para canalizar aguas lluvia que no coinciden con las

ALGUNAS DE LAS TERMINACIONES DE CALLE VARAS NO SATISFACEN A VECINOS DE ESA CÉNTRICA ARTERIA.

bajadas de esos conductos que llegan a las veredas.

Respecto de los casos con terminaciones desprolijas, especificó que los daños en radiere de las propiedades se extienden desde calle Concepción a Salvador Allende; las rejillas que no reciben aguas lluvias desde canaletas y las que

deben adaptarse en lugares con curvas se observan en el sector de calle Chillán. "Son cosas que tienen que ser tomadas en su correcto peso desde el municipio", exigió.

Francisco Barria, director de la Secretaría Comunal de Planificación (Secplan) de la Municipalidad de Puerto Montt, admitió que existen "algunas tapas y rejillas que tienen desperfectos", lo que, aseveró, "fue informado en observaciones a la Dirección de Obras Municipales (DOM), que es la inspección técnica de la obra".

El jefe de la Secplan dijo esperar que esas observaciones sean solucionadas para la recepción, "que va a ser a fines de agosto o comienzos de septiembre; o va a quedar como una observación en la recepción para que se realicen las correcciones pertinentes por parte de la empresa (Hurtado)".

Barria sostuvo que no aceptarían que el proyecto sea entregado en esas condiciones. "Entendemos que se está entregando una obra nueva, que tiene que quedar con la mejor terminación posible en todas sus etapas, en todas sus partidas, incluidas las tapas, líneas podotáctil y aquellas obras que corresponden a las normas de accesibilidad universal".
