Fecha: 09-08-2025  
 Medio: Las Últimas Noticias  
 Supl.: Las Últimas Noticias  
 Tipo: Noticia general  
 Título: La delicada maniobra para reemplazar la viga que colapsó en el puente Lo Saldes

Subsecretario de **Obras Públicas**, Danilo Núñez, explica el complejo trabajo

# La delicada maniobra para reemplazar la viga que colapsó en el puente Lo Saldes

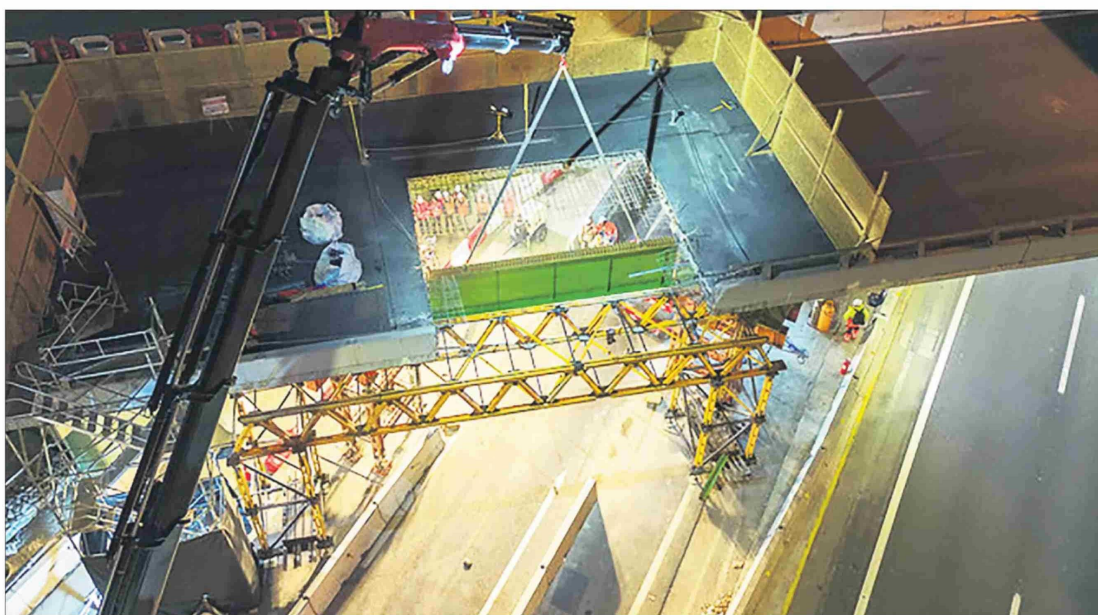
"Cuando se produce cualquier daño en la estructura, eso se refleja en el pavimento. En el caso de este impacto, fue una pequeña deformación de apenas 15 centímetros en la carpeta asfáltica del puente, la que al ser revisada más a fondo, reveló algunos daños que obligaban a una intervención mayor".

Esos daños estaban en esa sección de la viga.

Vista superior del momento en que la grúa instaló el tramo de viga de 7 metros y 3 toneladas la madrugada de este viernes.

La madrugada del jueves se cortó y retiró la sección de la viga dañada, para proseguir la madrugada del viernes con la instalación de la nueva pie-

za de acero, que pesa tres toneladas. Quedó instalada, pero no fija.

La madrugada de este sábado estaba programada la soldadura de la viga con lo que quedará totalmente fijada a la estructura del puente.

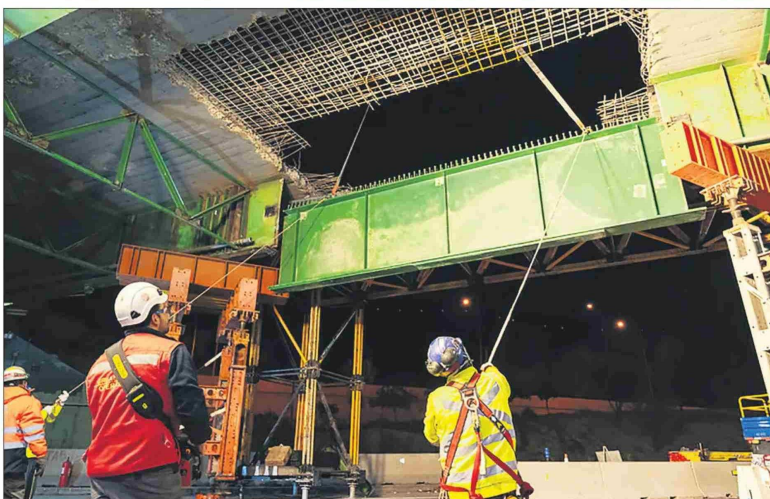
Vista inferior en que se aprecia el recorte de la losa que ahora hay que reponer. Mide 10 por 7 metros.

Una vez cambiada la viga defectuosa, lo que sigue es la reparación de la losa del puente, la que debió ser recortada en un tramo aproximado de 10 x 7 metros.

Para reponerla aún faltan varios pasos, entre los que destacan la instalación de la enfierradura que le da su carácter de "armado" al hormigón; el vaciado de la mezcla de cemento y áridos, para pasar a una de las etapas claves de proceso: el fragüe.
