Subsecretario de Obras Públicas, Danilo Núñez, explica el complejo trabajo

# La delicada maniobra para reemplazar la viga que colapsó en el puente Lo Salde

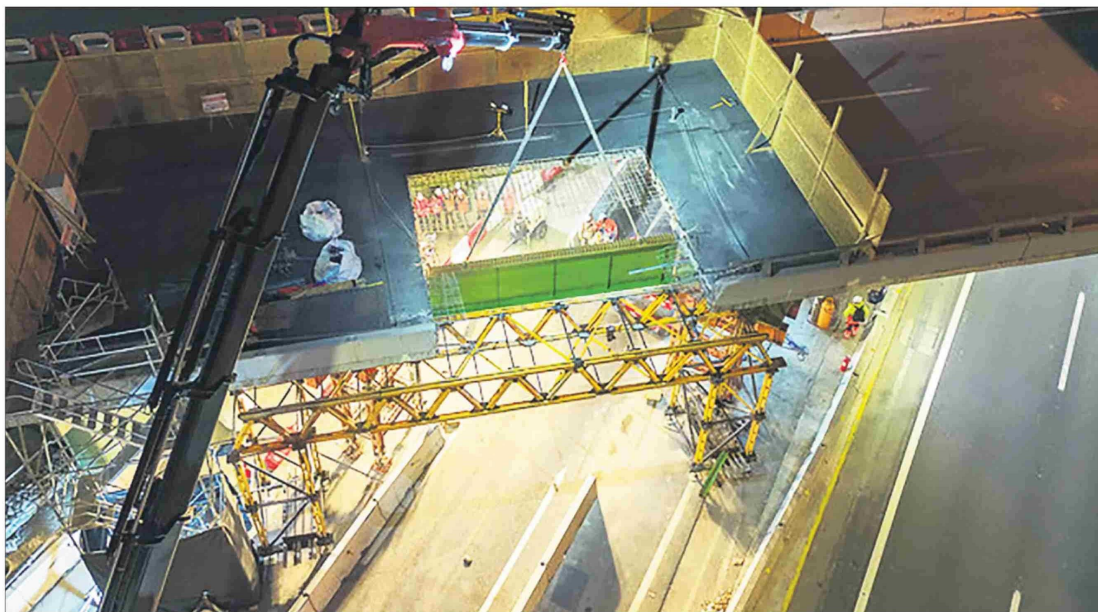
Este sábado terminará la parte más compleja de los trabajos de reparación del Puente Lo Salde, con la soldadura de una sección de siete metros de la viga de acero oriente, que el pasado 13 de enero resultó severamente dañada, tras el choque de un camión.

"Cuando se produce cualquier daño en la estructura, eso se refleja en el pavimento. En el caso de este impacto, fue una pequeña deformación de apenas 15 centímetros en la carpeta asfáltica del puente, la que al ser revisada más a fondo, reveló algunos daños que obligaban a una intervención mayor".

Vista superior del momento en que la grúa instaló el tramo de viga de 7 metros y 3 toneladas la madrugada de este viernes.

La madrugada del jueves se cortó y retiró la sección de la viga dañada, para proseguir la madrugada del viernes con la instalación de la nueva pie-

za de acero, que pesa tres toneladas. Quedó instalada, pero no fija.

La madrugada de este sábado estaba programada la soldadura de la viga con lo que quedará totalmente fijada a la estructura del puente.

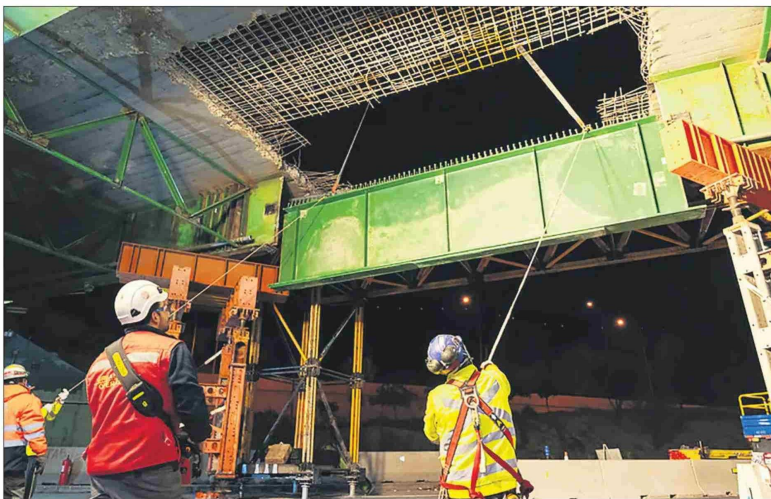
Vista inferior en que se aprecia el recorte de la losa que ahora hay que reponer. Mide 10 por 7 metros.

Una vez cambiada la viga defectuosa, lo que sigue es la reparación de la losa del puente, la que debió ser recortada en un tramo aproximado de 10 x 7 metros.

Para reponerla aún faltan varios pasos, entre los que destacan la instalación de la enfierradura que le da su carácter de "armado" al hormigón; el vaciado de la mezcla de cemento y áridos, para pasar a una de las etapas claves de proceso: el fragüe.
