Filtraciones, falta de baños y puertas bloqueadas: Infraestructura deficiente en la educación pública

» Contraloría publicó un informe sobre el estado de los cuatro colegios de Puerto Natales administrados por el Servicio Local de Educación Magallanes.

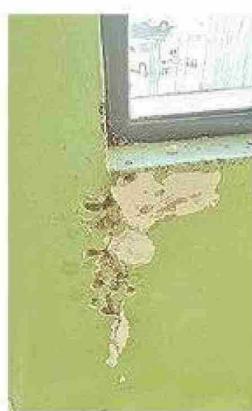
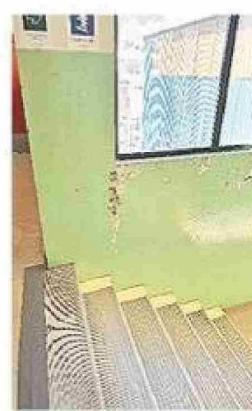
Paredes dañadas por filtración en la Escuela Bernardo O'Higgins. En la izquierda la imagen de 2023 y a la derecha la correspondiente a 2024.

Baños sin cerámicos, filtraciones de agua que han dañado muros, y otros signos de deterioro estructural son algunas de las observaciones que aún no han sido solucionadas al interior de la Escuela Libertador Bernardo O'Higgins.

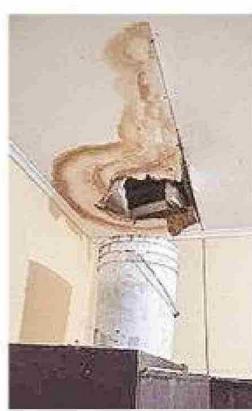
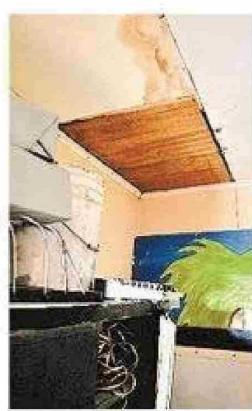
Daño en cielo por filtración en la Escuela Capitán Juan Ladrillero. En la izquierda la imagen de 2023 y a la derecha la correspondiente a 2024.

Se detectaron vidrios rotos y daños en el cielo raso provocados por filtraciones, aunque el informe reconoce que se realizaron algunas reparaciones en la estructura superior. Así así, se mantienen múltiples fallas visibles que comprometen la habitabilidad del recinto.

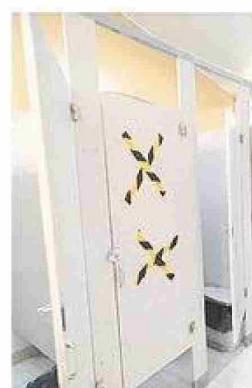
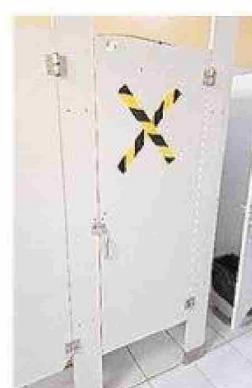
Baño en mal estado de conservación en el Liceo Gabriela Mistral. En la izquierda la imagen de 2023 y a la derecha la correspondiente a 2024.

Durante la inspección en terreno se constataron fisuras en el pavimento, cielo raso dañado por filtraciones y baños en mal estado. El ente fiscalizador remarcó que estos problemas ponen en riesgo la seguridad de los usuarios y vulneran el estándar mínimo exigido para recintos educacionales.

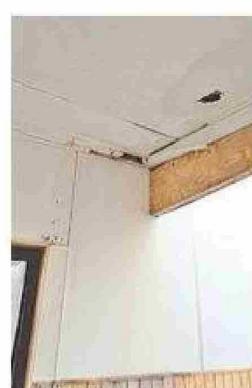
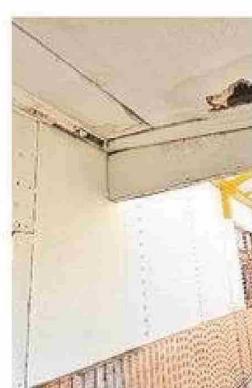
Daño por filtración en el Liceo Bicentenario Luis Cruz Martínez. En la izquierda la imagen de 2023 y a la derecha la correspondiente a 2024.

res, sin que se hayan entregado antecedentes sobre medidas correctivas. Si bien se evidenció la habilitación de un baño anteriormente clausurado y la instalación de lavamanos, continúan los daños por filtraciones y el deterioro de las duchas.

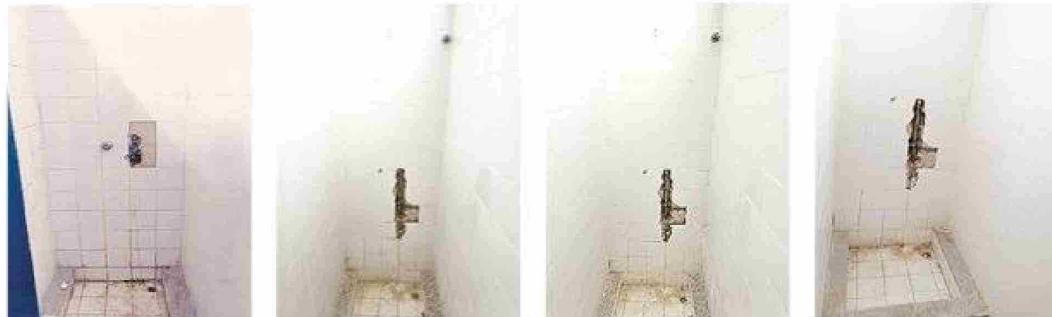
Duchas en mal estado de conservación al interior del Liceo Bicentenario Luis Cruz Martínez. En la izquierda la imagen de 2023 y a la derecha la correspondiente a 2024.
