Investigan derrame de petróleo ocurrido en oleoducto de ENAP en Mantagua

El hidrocarburo se filtró desde la manguera de un camión de vacío durante una mantención programada

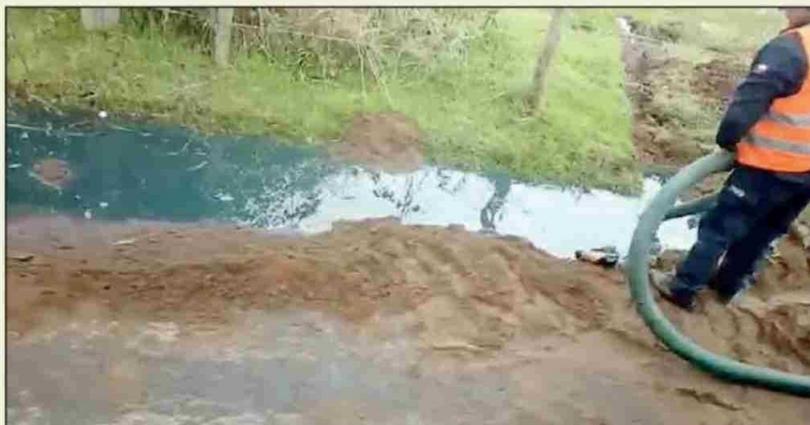
La fuga de hidrocarburo se produjo en el oleoducto de ENAP, en el contexto de una mantención programada.
