## CONDENSACIÓN EN VIVIENDAS CHILENAS: *un enemigo invisible pero destructivo*

**Sergio Vera, Ph.D.**  
Académico de PUC y Director de CIPYCS y CEDEUS

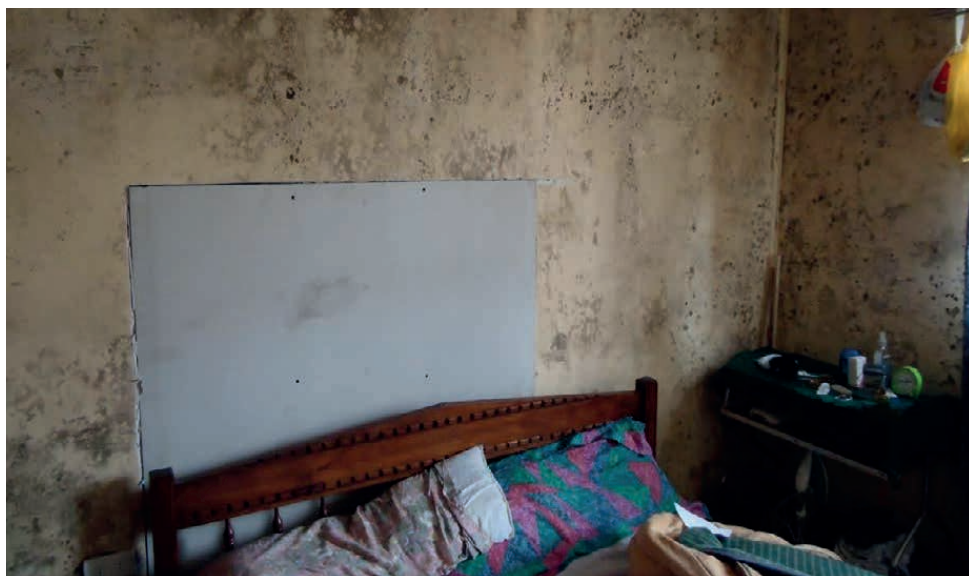
Por ejemplo, la imagen de primera página muestra la proliferación extrema de hongos en una vivienda social en la región de Aysén producido por condensación. Esta vivienda contaba con un muy buen ni-

vel de aislación térmica y hermeticidad, pero no contaba con sistema de ventilación, así como tampoco se diseñó considerando las condiciones de uso que incluyen alta generación de humedad por agua hervida o secar la ropa al interior de las viviendas. Estas condiciones, sumado al inadecuado uso de un retardador de vapor con muy alta resistencia a la difusión de vapor, probablemente causaron una gran cantidad de vapor condensado en los paneles de yeso-cartón y en la interfaz del retardador de vapor y el yeso cartón. Similarmente, pero en un clima de mayores temperaturas en la Región de Coquimbo, la imagen muestra la proliferación de hongos por condensación en la habitación de una vivienda social de departamentos. **N&C**

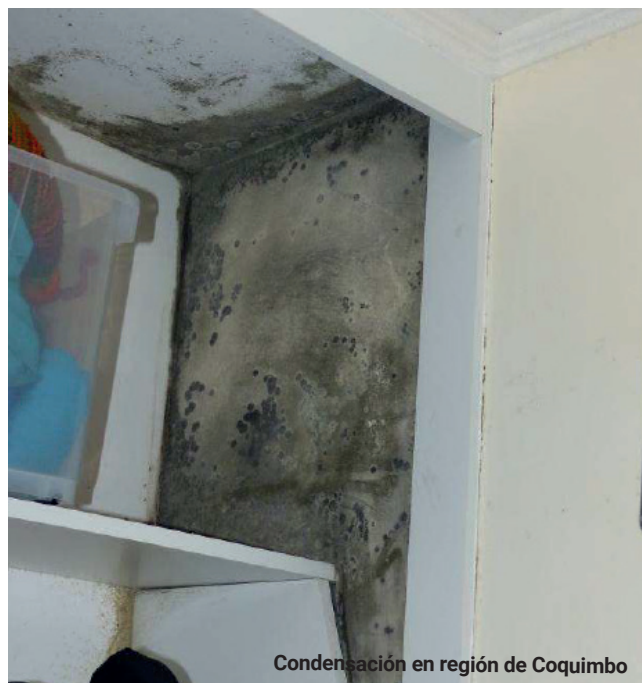
Condensación en región de Coquimbo
