## De símbolo del Renacimiento italiano a tragedia en el Atlántico: el Andrea Doria y la noche que cambió la historia naval

» Desde su lanzamiento hasta el fatídico choque con el MS Stockholm, este buque unió un esplendor náutico con el drama humano más profundo tras su inesperado destino en 1956.

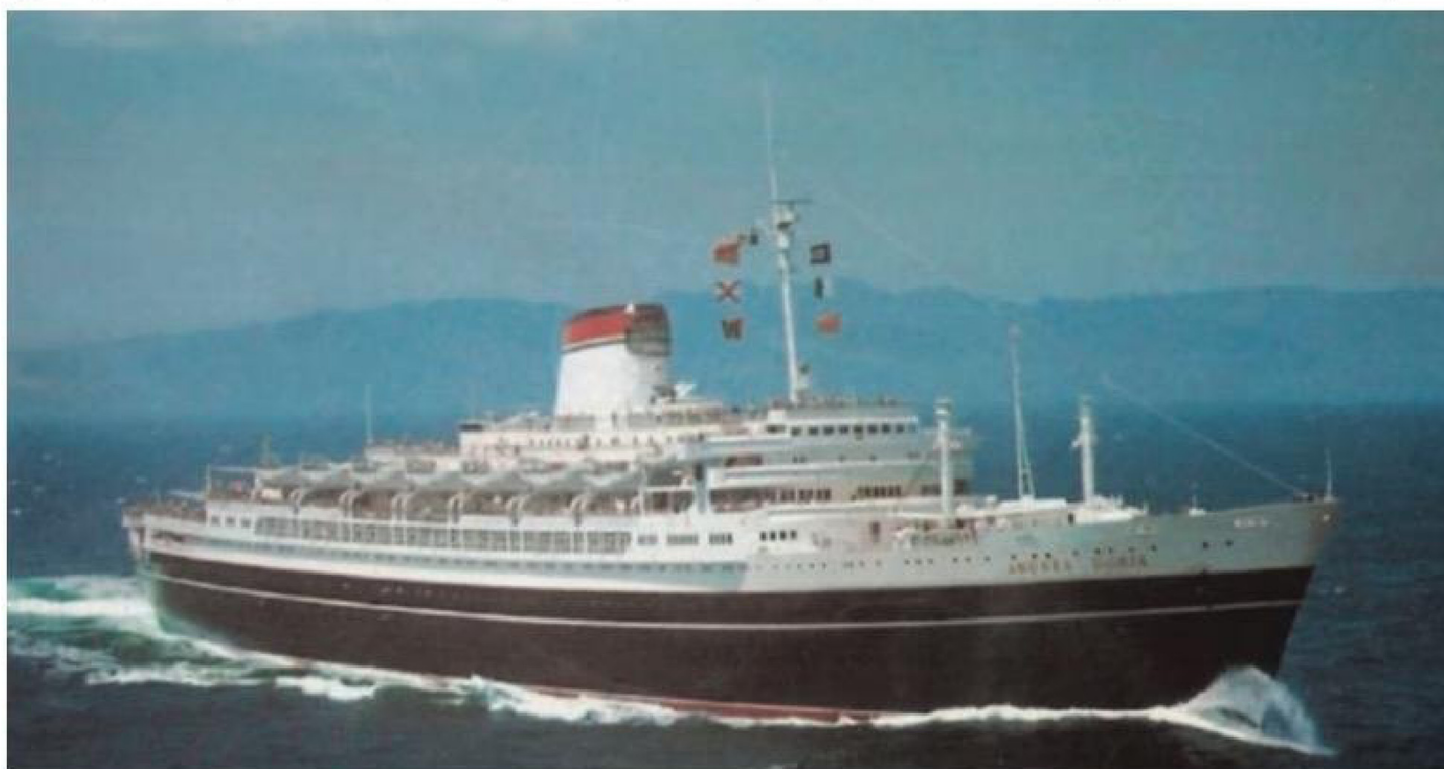
El transatlántico destacó por su lujo y avanzadas características técnicas, pero exhibía graves problemas de estabilidad lateral desde su viaje inaugural.

Sin embargo, investigaciones posteriores revelaron problemas de estabilidad lateral, evidenciados ya en su viaje inaugural, cuando una ola lo hizo escorar cerca de 30 grados. A pesar de su reputación, la seguridad del Andrea Doria no era infalible.

No obstante, tras el naufragio, expertos como el ingeniero naviero Pier Paolo Bergamini señalaron que la estabilidad lateral del Andrea Doria era deficiente. "El navío tenía un centro de gravedad más alto debido a los lujosos acabados y la distribución de las piscinas exteriores, lo que comprometía su capacidad para recuperarse de grandes escoras", explicó Bergamini en una entrevista para el portal especializado Ship Technology.
