SE SOSPECHA que la fractura del carril se produjo con anterioridad.

Tragedia en Adamuz: Fractura de carril, la hipótesis del accidente de tren en España

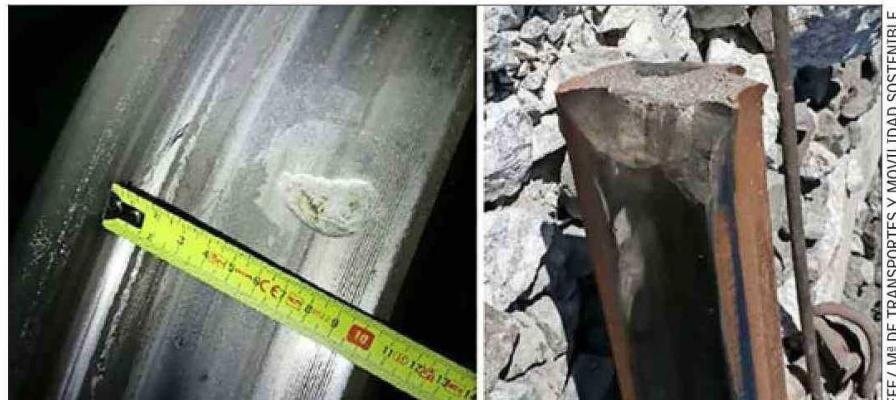
La CIAF considera que las muescas encontradas en las ruedas del tren que primero descarriló y la deformación observada en el carril son compatibles con que el mismo estuviese fracturado ya desde antes de que pasara el convoy.
