# Obstrucción de un colector generó socavón en Forestal

**VIÑA.** Ducto de aguas servidas colapsó en la calle Las Rocas, dejando a tres familias parcialmente aisladas. Superintendencia de Servicios Sanitarios investiga causas.

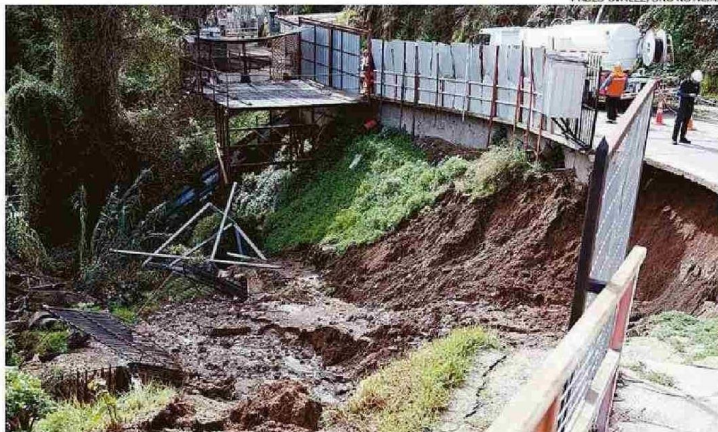
**D**urante la madrugada de ayer, la obstrucción que sufrió un colector de aguas servidas en la calle Las Rocas de Forestal Alto, en Viña del Mar, produjo un socavón que no sólo dejó inhabilitada esa vía al tránsito peatonal y vehicular, sino que también destruyó, producto de la remoción de sedimentos, un puente vecinal que conectaba tres viviendas con la vía pública, por lo que sus residentes quedaron parcialmente aislados.

El jefe regional de la Superintendencia de Servicios Sanitarios (SISS), Carlos Órdenes, explicó que existió “una obstrucción del colector que va por esta calzada, colector de aguas servidas, producto del ingreso de aguas lluvia y también obstrucciones con trapos y piedras”.

Precisó que a raíz de esta situación, el ducto “rebasó a través de un punto (irregular) de descarga hacia la quebrada. Eso es parte de la investigación”, añadiendo que por ello “hay que ver cuál es el origen de esa descarga. Los sistemas de colectores de aguas servidas no pueden tener descarga (...) hacia quebradas. Y eso habría sido la causante del socavón”.

EL SOCAVÓN DERRUMBÓ UN PUEBLO QUE CONECTABA A TRES VIVIENDAS CON LA CALLE LAS ROCAS.

Ante esta emergencia, y al igual que lo formulado por el jefe regional de la SISS, el director de Gestión del Riesgo de Desastres (GRD) de la Municipalidad de Viña del Mar, Mauricio Fuentes, indicó que “el origen del socavón se debe a la obstrucción de un colector con objetos voluminosos, que generó un rebalse que provocó el desmoronamiento parcial del cerro colindante a viviendas”.

“Se trataba puntualizó de un ramal de antigua data que era desconocido y que descargaba agua servida directo a una

quebrada, y que, sumado a las aguas lluvia, generó una sobre presión en el sistema de evacuación”.

Frente a lo ocurrido, el gerente regional de Esvál, Alejandro Romero, manifestó que “las intensas lluvias de las últimas horas afectaron nuestra infraestructura en la calle Las Rocas”, confirmando también que los equipos de la empresa “normalizaron el funcionamiento del colector y se trabaja para asentar el terreno”.

Asimismo, remarcó que “ya limpiamos y sanitizamos la calzada. También estamos monitoreando la quebrada y el tranque. Además, estamos habilitando el acceso para dos casas”.
