Registran la espectacular explosión en sector sur

Falla en cámara subterránea de electricidad dejó más de 6 mil clientes sin suministro eléctrico.

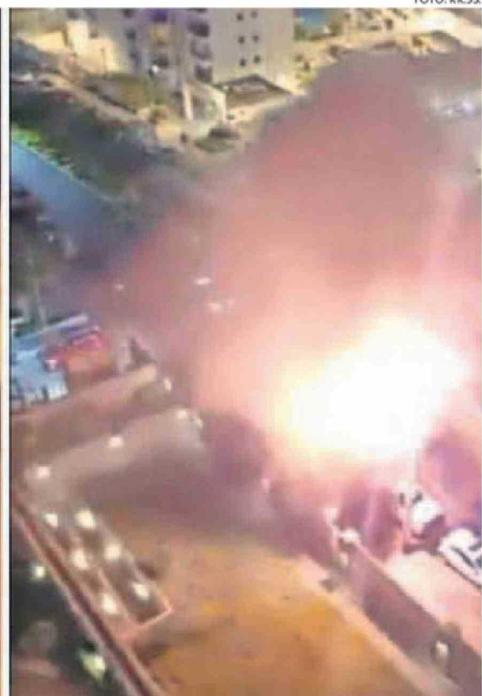
FOTO: RRSS

Una falla registrada a las 20:52 horas del miércoles 11 de febrero de 2026 afectó a una cámara subterránea de la red de distribución eléctrica en el sector sur de Antofagasta, provocando la interrupción del suministro para 6.629 clientes.

ños a personas ni a bienes, más allá de las instalaciones eléctricas subterráneas comprometidas, y que la causa de la falla continúa en investigación.

VECINOS DESCRIBIERON DESTELLOS DE LUZ Y UN FUERTE ESTRUENDO DURANTE LA EMERGENCIA.

CGE mantiene contacto permanente con las autoridades y confirmó que sus brigadas siguen en terreno realizando labores de inspección y reparación para normalizar completamente las instalaciones.

Además, valoró que la compañía esté revisando de forma preventiva cámaras similares en la ciudad, llamando a la tranquilidad de los vecinos y asegurando que se están adoptando medidas para evitar que situaciones de este tipo se repitan.

Especialistas en electricidad indican que una de las causas más frecuentes de este tipo de fallas en cámaras subterráneas es el sobreconsumo o sobrecarga en los circuitos, lo que ele-

va la temperatura del aceite dieléctrico, puede generar cortocircuitos y acumulación de gases, aumentando el riesgo de explosiones, especialmente en espacios cerrados bajo tierra. ☀
