La secuencia de la tragedia en planta de algas que conmocionó a Porvenir

» Accidente costó la vida a dos trabajadores y dejó lesionados a otros dos.

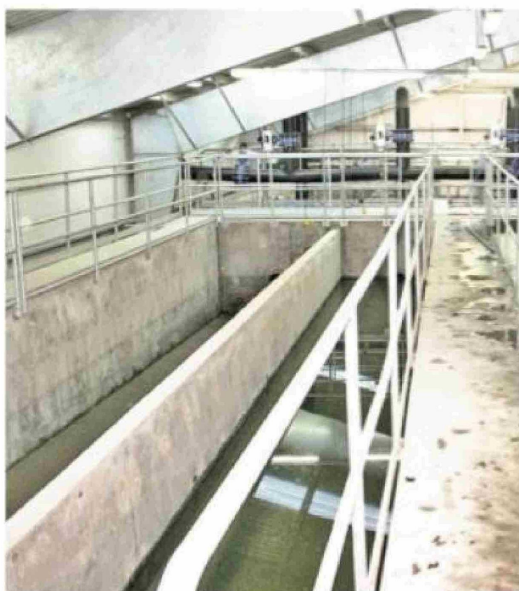
cede a su limpieza. En esa función estaban los cuatro operarios en la noche del sábado 5 de abril. No suelen introducirse dentro de la piscina y sólo se limitan a abrir una válvula de despique, cuya agua se evacúa a una canalista, la que a su vez ocurre hacia una piscina de decantación.

Por alguna razón, sostiene Hans Caris, la válvula se estranguló o se obstruyó por la presencia de algún elemento extraño. "No sabemos qué pasó, porque en estos momentos la planta está cerrada. Esto implicará contratar a alguien especializado, provisto de un equipo de respiración autónoma, para meterse a la piscina, porque todavía hay presencia de ácido sulfhídrico".

Frente al estrangulamiento de la válvula de drenaje, Adolfo Flores, quien era líder de aquella zona, una de las personas fallecidas, se introdujo a la piscina y trató seguramente de liberar la válvula y se desvaneció a causa de la alta concentración de ácido sulfhídrico, el cual actúa inmediatamente, al ser un gas que se produce a través de la descomposición de elementos orgánicos.

Esta es la piscina N°4 donde ocurrió la tragedia el sábado en la noche.

La piscina, con agua al tope, tiene una profundidad máxima de alrededor de 1,70 metros. "Cuando los operarios estaban en plena faena de limpieza, no tenía agua, estaba el puro concho. De acuerdo a lo que se logra apreciar a través del video, ellos estaban operando una manguera de 4 pulgadas, haciendo la limpieza desde arriba. Pero por algún motivo no salió el agua, no evacuó. Al ser una válvula de mariposa, este mecanismo se obstruyó con algún elemento, no descartándose, incluso, el ingreso de algún animal pequeño, lo que ha ocurrido, o algún molusco que haya traído un alga. En todo caso, es sólo una especulación", subraya el supervisor.

Plantea que "cuando se hace el trabajo de limpieza no existe ningún protocolo de medición de gases, siendo distinto cuando se opera en espacios confinados, cuando por ejemplo es menester limpiar un estanque cerrado, faena donde se exige a los operarios portar equipo de respiración, con careta facial completa y filtro de gases y vapores. En la mencionada área nunca se usó, porque no era necesario".
