CONDENSACIÓN EN VIVIENDAS CHILENAS: *un enemigo invisible pero destructivo*

Sergio Vera, Ph.D.
 Académico de PUC y Director de CIPYCS y CEDEUS

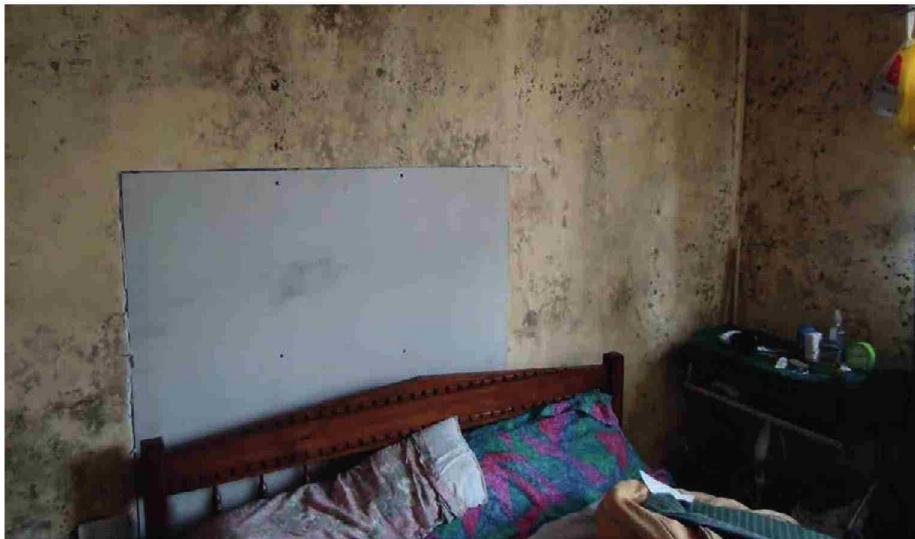
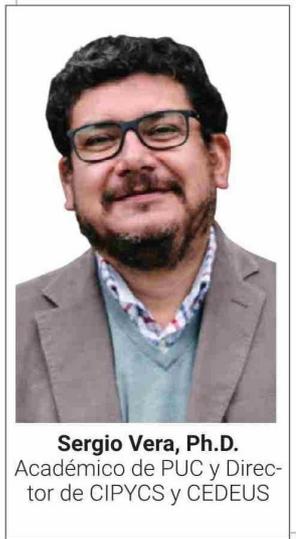
Por ejemplo, la imagen de primera página muestra la proliferación extrema de hongos en una vivienda social en la región de Aysén producido por condensación. Esta vivienda contaba con un muy buen ni-

vel de aislación térmica y hermeticidad, pero no contaba con sistema de ventilación, así como tampoco se diseñó considerando las condiciones de uso que incluyen alta generación de humedad por agua hervida o secar la ropa al interior de las viviendas. Estas condiciones, sumado al inadecuado uso de un retardador de vapor con muy alta resistencia a la difusión de vapor, probablemente causaron una gran cantidad de vapor condensado en los paneles de yeso-cartón y en la interfaz del retardador de vapor y el yeso cartón. Similarmente, pero en un clima de mayores temperaturas en la Región de Coquimbo, la imagen muestra la proliferación de hongos por condensación en la habitación de una vivienda social de departamentos. **N&C**

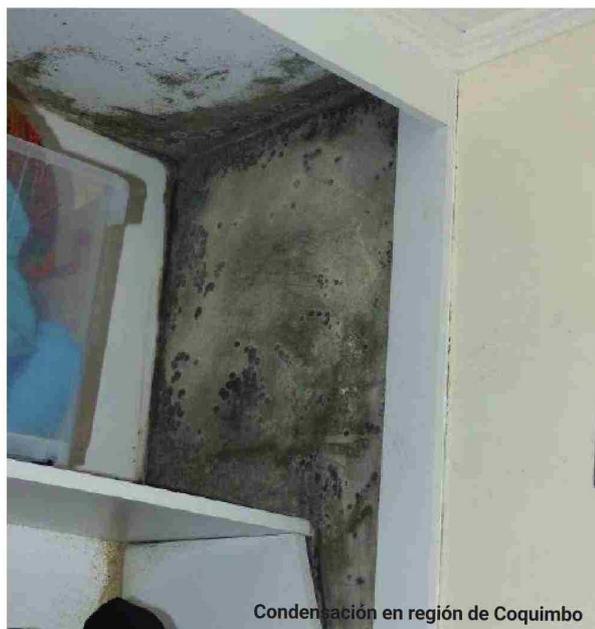
Condensación en región de Coquimbo
