JOYA PATRIMONIAL:

Restauran mural de Mario Carreño en el Colegio San Ignacio

"Homenaje a Fray Angélico" es el nombre de esta icónica obra de arte emplazada en la fachada del plantel de la calle Pocuro.

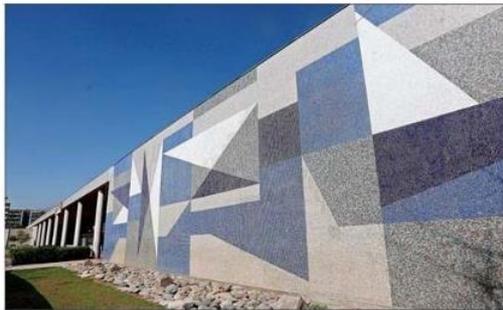
La obra de Mario Carreño tras su proceso de rescate.

sado fueron perjudiciales, porque no se contaba con conocimientos más actualizados de conservación, y tuvimos que sacarlas. Esta es la primera vez que se le realiza una restauración más completa, tomando en cuenta su valor patrimonial", manifiesta. "Homenaje a Fray Angélico" también presentó "patologías estructurales y patologías de uso", agrega.

En 2019 establecieron un diagnóstico a partir de estudios históricos y organométricos, y sobre esa base "efectuamos un planteamiento de trabajo y constatamos que una importante zona fue dañada por golpes físicos. Durante años el mural estuvo expuesto a pelotazos de los propios alumnos y, junto con ello, había una falta de información que hizo que los mismos estudiantes no tomaran el resguardo o no valoraran el mural como una obra de arte", explica Massardo.

En el proceso de restauración encargaron teselas (mosaicos) nuevas a Argentina, "porque acá no se encontraban disponibles. Son teselas vidriadas que, a través de pigmentos naturales, adquieren tonalidad. Es un material muy noble. Acá reintegramos e integramos teselas. Algunas que estaban en buen estado las limpiamos (proceso de decapado) y también colocamos nuevas. Seguimos un modelo de armonización cromática. No es llegar y poner. Mario Carreño, además, dejó escrita la proporción de los colores", añade Patricio Massardo.
