# Cerro Dominador retomaría operaciones este domingo luego de tres años de paralización

**ENERGÍA.** La planta, ubicada a 59 kilómetros de Calama, permanece detenida desde mayo de 2023 tras una serie de fallas detectadas en su sistema de almacenamiento térmico, según consta en el Reporte de Sostenibilidad 2024 de la compañía.

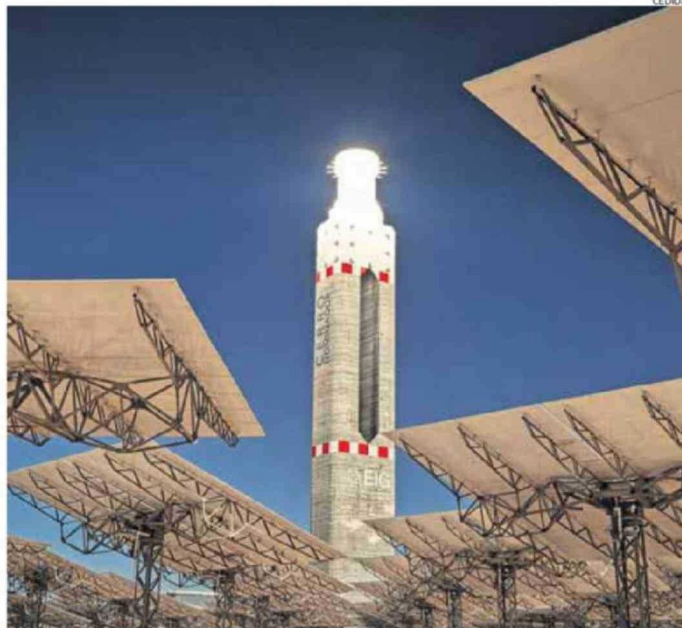
LA TORRE PRINCIPAL, DE CERRO DOMINADOR, DE 150 METROS, ES UNA DE LAS ESTRUCTURAS MÁS ALTAS DEL PAÍS.

trando el calor en un receptor ubicado en lo alto de la torre principal, a 250 metros. Al que se le suma una planta fotovoltaica adicional de 100 MW operativa en el mismo complejo.
