# Restringen peso vehicular en puente Yelcho tras corte de tirante de soporte

**CHAITÉN.** La medida se adoptó luego de que un camión a exceso de velocidad dañara la estructura, clave para la conectividad en la provincia de Palena y la región. Equipos técnicos ya evalúan en terreno la factibilidad y los plazos para su reparación.

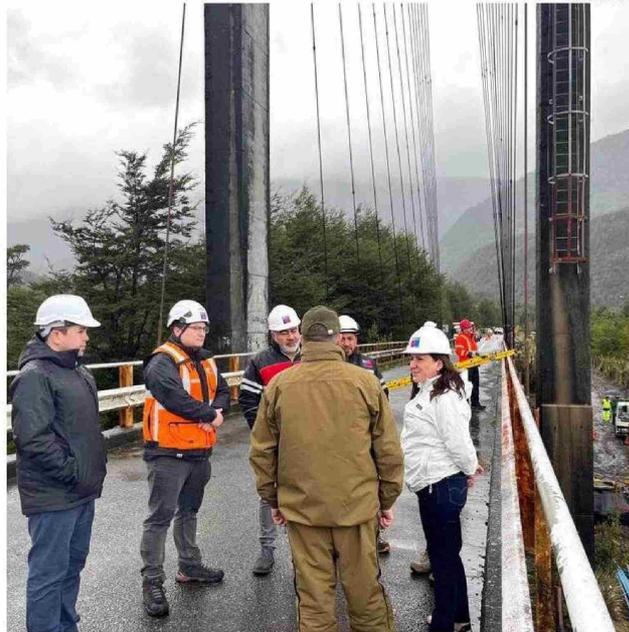
LAS AUTORIDADES DE VIALIDAD REALIZARON AYER UNA COMPLETA REVISIÓN DEL PUENTE EN EL RÍO YELCHO.

Respecto del control topográfico, sostuvo que “se efectuará un levantamiento preciso del tablero para comparar con mediciones históricas, y también se reforzará la señalización existente, evaluando la instalación de reductores de velocidad e intensificando los controles de peso vehicular en la ruta”. En cuanto a la reparación del tirante dañado, comentó que se está evaluando técnicamente la factibilidad de un reemplazo inme-

diato, “en coordinación con consultores especializados, mientras avanza el contrato de conservación integral del puente”.

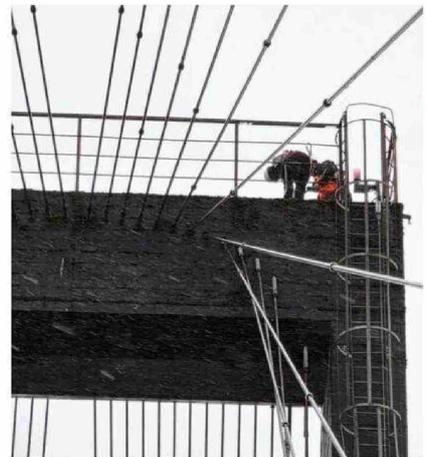
LOS EXPERTOS EN PUENTES VERIFICARON EN TERRENO LA DIFICULTAD.
