Pieza tenía solo 1,5% de uso: experto analiza el desrielo

EFE indicó que el desrielo se originó por el sobrecalentamiento de un rodamiento. Fepasa aseguró que el componente tenía solo un 1,5% de vida útil y experto UdeC calificó como “impensada” una falla tan prematura con poco recorrido.

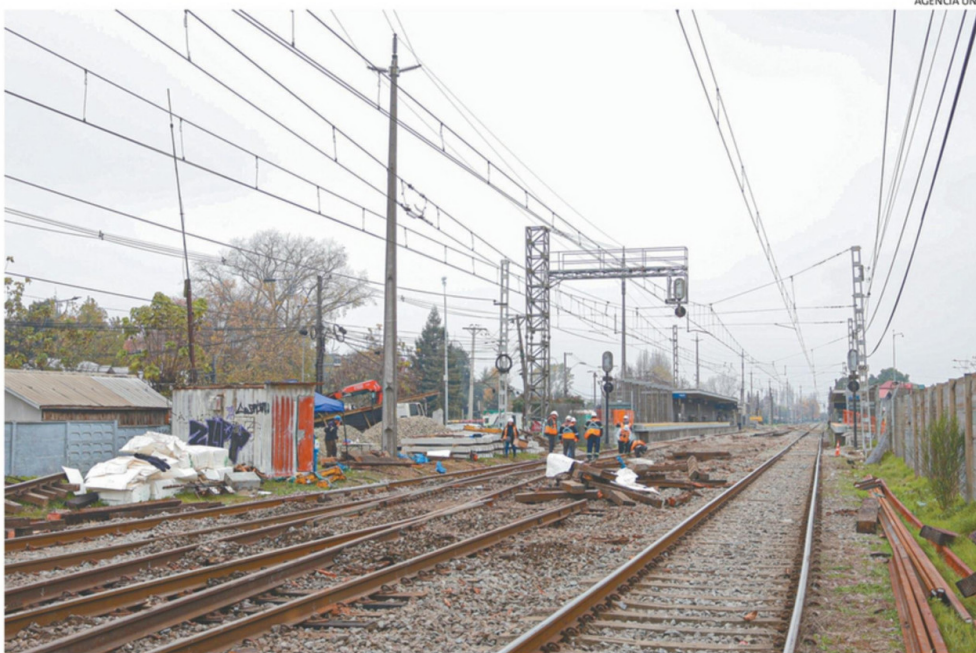
DESRIELO OCURRIÓ CERCA DE LA ESTACIÓN CHIGUAYANTE.

La Unidad de Investigación de Accidentes Ferroviarios (UIAF) de EFE señaló preliminarmente que “el desrielo tiene su inicio en el ingreso Sur de la estación de Chiguayante, donde la rueda N°7 del carro BDC-1025, se desprende del bogue, por corte del muñón del eje” y que “se identifica que el corte del muñón del carro BDC-1025, se produce por un sobrecalentamiento en su rodamiento”.
