La tubería reventó de nuevo, pero frente a otro edificio, que también fue evacuado

Ingeniero explica el segundo socavón en las dunas: "El colector ya cumplió su vida útil"

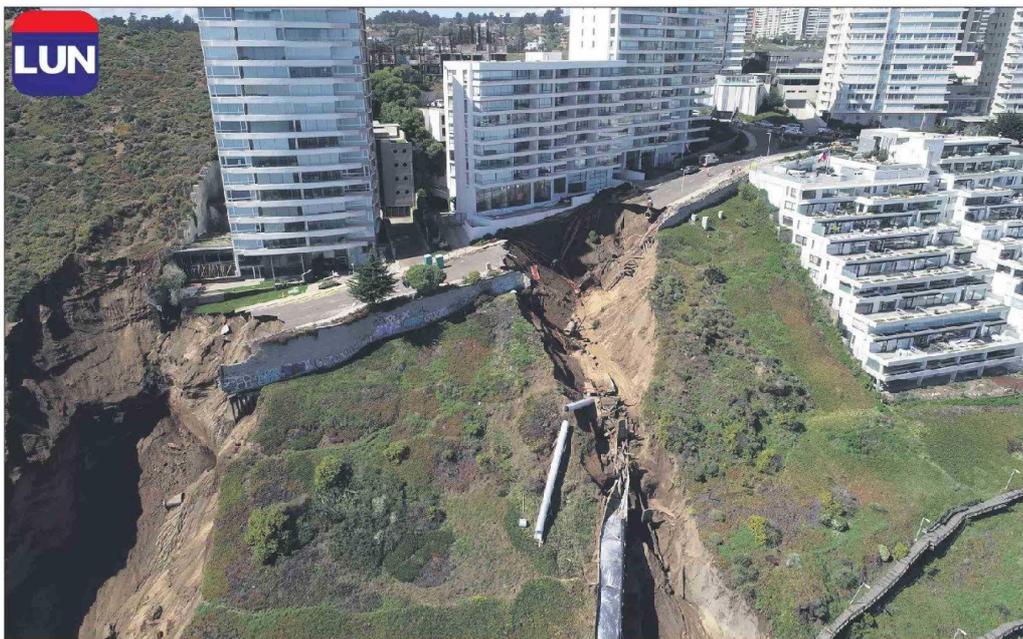
A la izquierda el edificio Kandinsky, frente al cual ocurrió el primer colapso el mes pasado. A su derecha, el edificio Mirador, que fue evacuado este domingo producto del segundo socavón, ocurrido frente a su fachada. En la zanja que dejó este segundo socavón, algunos metros más abajo, se ve la tubería provisoria que se había instalado para evacuar las aguas lluvia.

Las últimas lluvias ahora arrasaron con una estructura provisoria que le habían instalado al colector para desviar sus aguas lluvia.
