En el sector El Yeco, la erosión del terreno encendió la alerta entre residentes y especialistas

# Socavón en Algarrobo: expertos explican riesgos para condominio

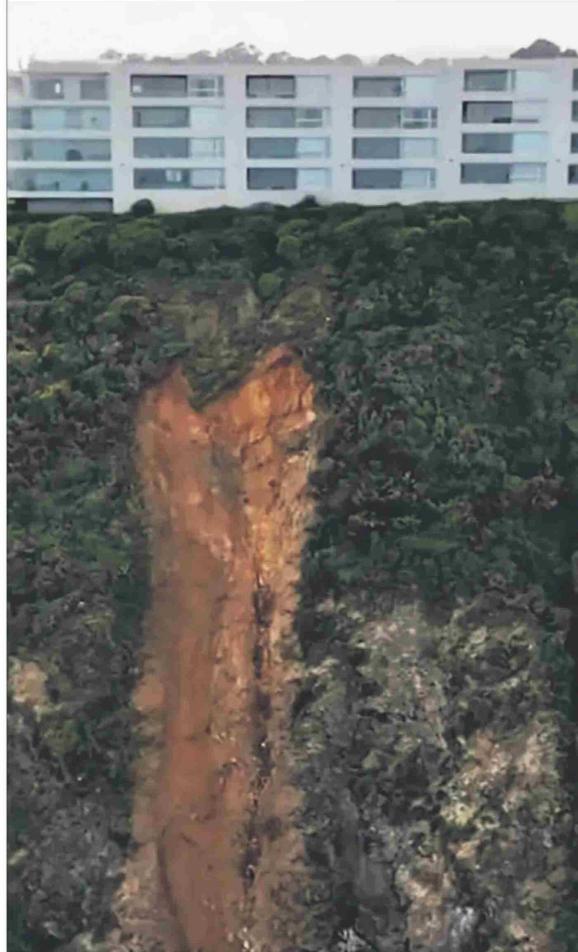
Así luce hoy el socavón bajo el condominio en El Yeco.

Un deslizamiento de más de 60 metros se abrió en el sector El Yeco, al norte de Algarrobo, tras las últimas lluvias. El socavón está a metros del condominio Mirador El Yeco II, construido en 2020 y habitado desde 2021. La ladera que sostiene parte de este terreno cedió con la acumulación de agua y dejó al descubierto un problema que preocupa a los residentes.

“Los principales factores que influyen en el deslizamiento de El Yeco son la geología del sector y la pendiente del terreno”, indica Diego Zamorano, geólogo y miembro de la Red Científica de Chile. “El condominio se emplaza sobre rocas graníticas muy antiguas, formadas en el Paleozoico, hace más de 300 millones de años. Debido a su prolongada exposición, estas rocas se han vuelto más frágiles y se erosionan con facilidad frente a la intemperie, generando una capa superficial de maicillo”.

El maicillo, dice Zamorano, es clave para entender el fenómeno: “Este material es altamente susceptible a movimientos de masa, especialmente cuando se encuentra en laderas de fuerte pendiente y bajo condiciones de saturación por agua”.
