A seis años de la caída del puente Cancura, se iniciaron obras para nuevo viaducto

Investigación penal responsabiliza a dos profesionales de la empresa que realizaba la reparación a la estructura y al inspector fiscal del MOP.

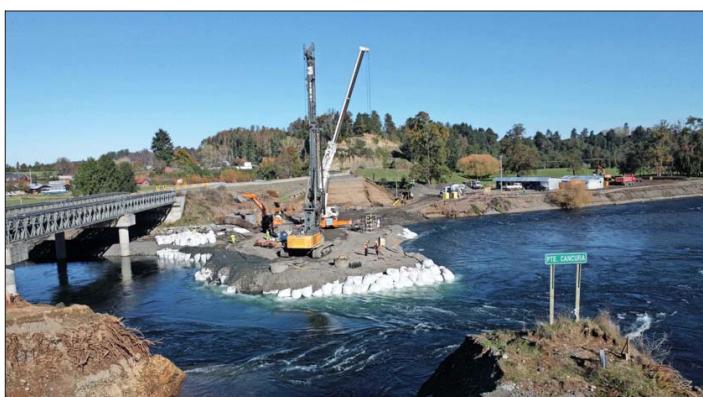
Solo la señalética queda del antiguo puente. En Puerto Octay esperan que el mecanismo "de emergencia", instalado hace cinco años, quede en la comuna en sectores sin conectividad.
