Vecinos de Hualpén acusan filtración de edificios: subterráneo y bodegas inundadas

Ascensores mojados, fisuras en techos y paredes, son parte del listado de problemas que dieron a conocer. Además, según especialista, se observa un asentamiento del terreno, producto de un mal relleno del sitio en el que antes había un humedal.

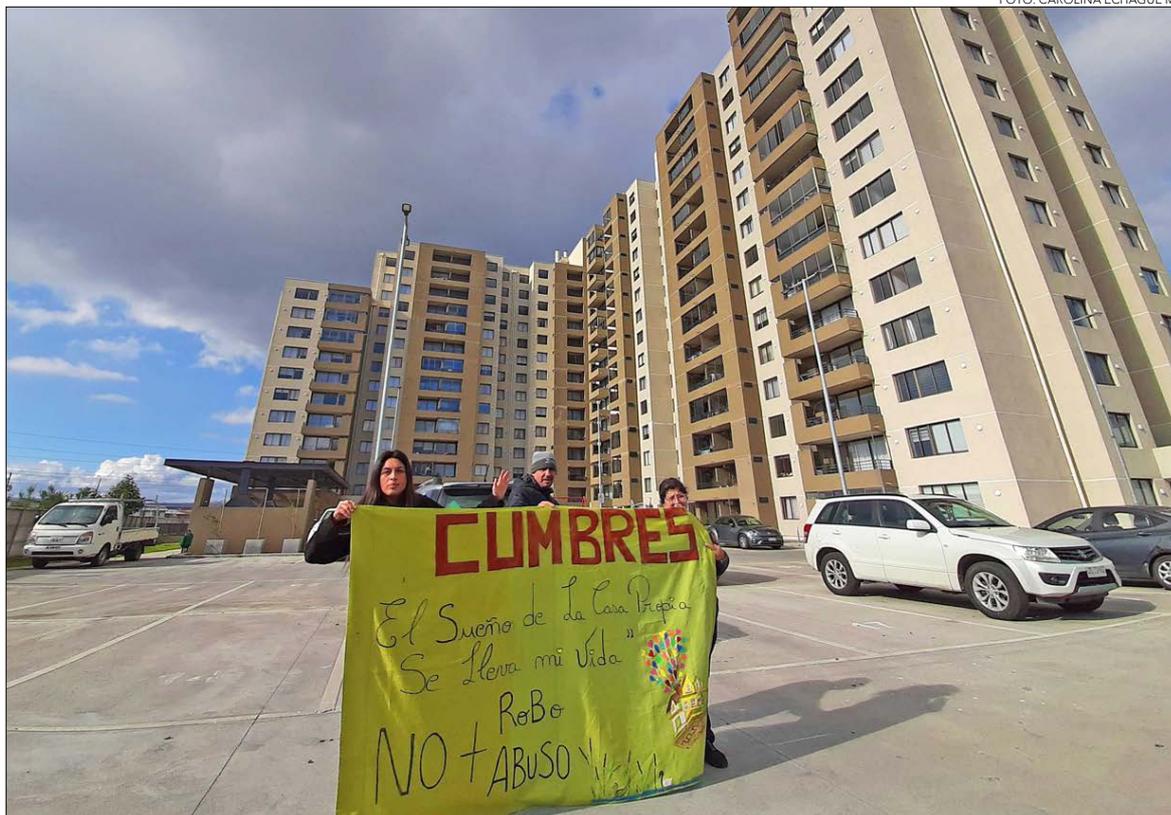
Con o sin lluvia los estacionamientos del edificio Cumbres de Hualpén sufren filtraciones, las pozas de agua son constantes, tanto así, aseguran vecinos, que inundan las bodegas, dañando los enseres que allí tienen guardados.

Ema Robles, presidenta del Comité de Adelanto y Desarrollo Integral con Condominio Cumbres, aseveró que están muy preocupados, pues está la enferradura y los pilares están a la vista, el inmueble se estaría sentando, generando algo similar a lo que ocurrió en el edificio Mirador del Pacífico. "Esto se complica además con un canal, Ñandu, que está al frente y todo esto ha hecho, que para el temporal que se inundaran los ascensores y los vehículos quedarán tapados en agua (...) Nadie nos dijo que en 2022 hubo un socavón en el lugar, sino no habríamos compra-

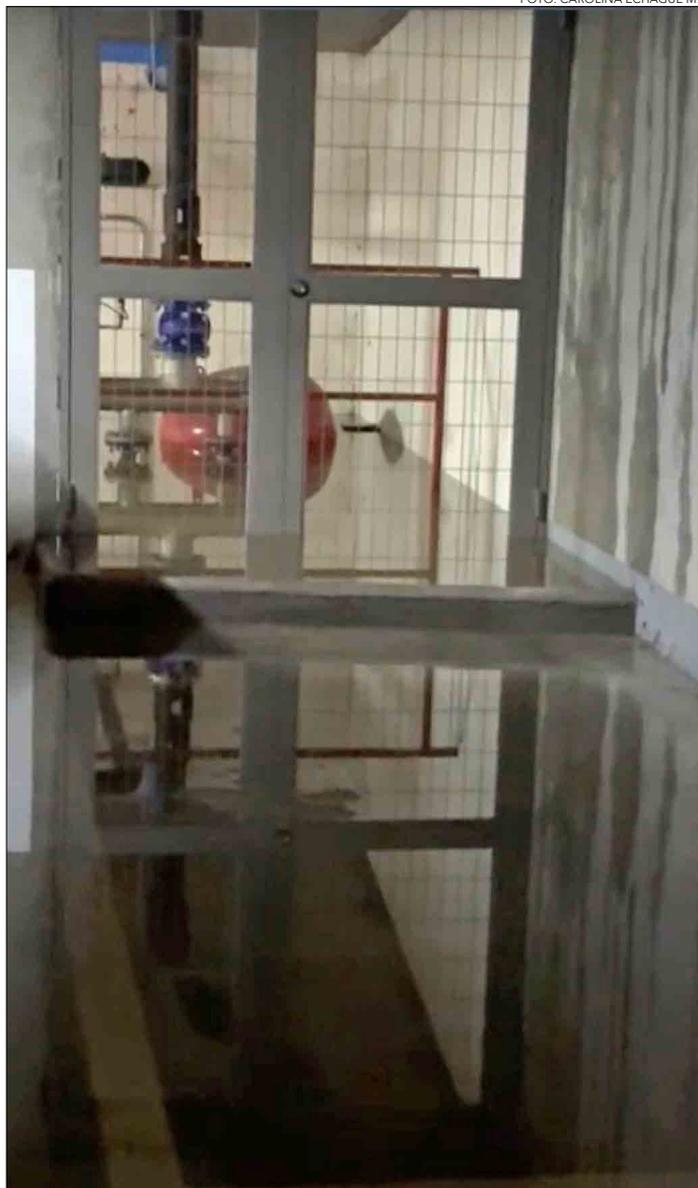
Para Nicolás Aedo, ingeniero constructor que acompañó a Diario Concepción a analizar las deficiencias del Edificio Cumbres, la principal falencia "es una gran presencia de agua subterránea, la podemos ver en una construcción que se está ejecutando al lado, que todavía no tiene la obra gruesa y, ya hay presencia de agua".

En cuanto al ingreso de los departamentos, indicó, en general, en las construcciones se pueden ver fisuras pequeñas, producto de una reacción química que tienen el hormigón, pero que si estas son continuas de un lado a otro y todas en la misma dirección, lo más probable es que el edificio se esté fisurando porque hay un movimiento. "El edificio se puede estar hundiendo porque no hay un buen mejoramiento del terreno", agregó Aedo, gerente general de Integra Industrial Ltda.
