AGUAS DEL ALTIPLANO

INICIAN LA COORDINACIÓN PARA RECUPERAR EL TRAMO DEL PARQUE.

Concluyen obras de reparación de línea de impulsión en Playa Brava

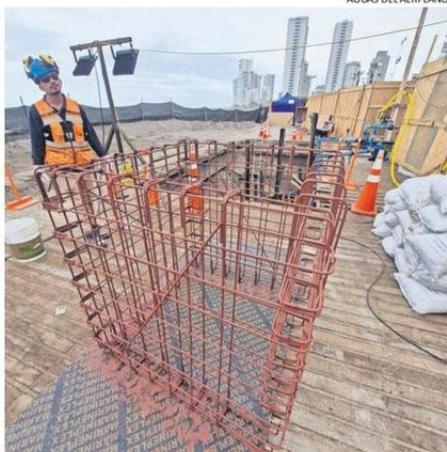
Luego de una filtración menor detectada en la línea de impulsión "Playa Brava, infraestructura que conduce aguas hacia el emisario, Aguas del Altiplano (ADA) recibió esta mañana los trabajos de reparación del ducto, y llevó a cabo reunión de coordinación con departamento de aseo y ornato de la municipalidad de Iquique, respecto a las acciones que se deben llevar a cabo para la recuperación

Las labores ejecutadas en el lugar incluyeron la excavación a más de tres metros de profundidad para acceder al ducto a intervenir, además de la implementación de un sistema de punteras que permitió drenar eficientemente el agua acumulada y redirigirla al colector, facilitando así la intervención directa en el punto de filtración.

cionó los trabajos sanitarios necesarios para el correcto funcionamiento de la línea de impulsión, los que contemplaron obras de construcción del machón de apoyo y refuerzo preventivo del tramo comprometido, con lo cual se fortalece la infraestructura sanitaria y se asegura su óptimo funcionamiento a largo plazo.

a los trabajos de recuperación del tramo intervenido del paseo peatonal, labores que contemplan retiro de equipo técnico habilitado en el sector, relleno de la zona en la que se trabajó (considerar que está a 3 metros de profundidad), para posterior instalación de pilares donde se ubicará la vereda así como la adquisición de madera especial para ubicación en el borde costero y posterior instalación.
