## “Piscina” de aguas servidas provoca riesgo sanitario en pleno Barros Luco

Todos los días el alcantarillado de 3 Norte con la principal arteria de Barrancas se revienta y provoca la acumulación en ambas calzadas, frente a local de comida rápida y a metros del terminal de buses.

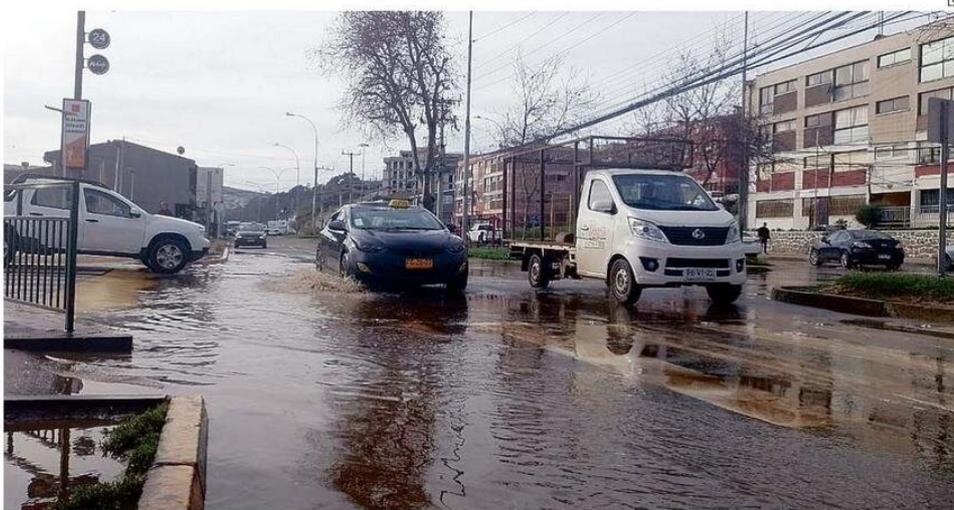
La causa: las cámaras del alcantarillado, que están en la esquina oriente de Barros Luco con 3 Norte, se revientan y los desperdicios que arrastran, incluyendo heces y el agua servida, forman una insalubre y mal oliente poza a lo ancho de toda la avenida.

A RATOS ES IMPOSIBLE CRUZAR BARROS LUCO POR LA ACUMULACIÓN DE AGUAS SERVIDAS.

El subgerente zonal de Esvál, Alejandro Pérez, explicó que “este es un punto donde recurrentemente atendemos rebases por el mal uso del alcantarillado. Aunque esta red sólo está diseñada para transportar aguas servidas, encontramos basuras, palos y trapos, entre otros elementos. La incorporación indebida de aguas lluvias de los últimos días también afectó el normal funcionamiento de nuestra red”.

El ejecutivo agregó que “durante este lunes (ayer) nuestras cuadrillas estuvieron en terreno trabajando en la desobstrucción, para posteriormente lavar y sanitizar el área afectada. Reiteramos el llamado a usar correctamente el sistema, evitando conectar ductos de evacuación de aguas lluvias al alcantarillado y no abrir tapas de cámaras, especialmente en días de precipitaciones, ya que esto puede ocasionar obstrucciones y afloramientos como el ocurrido en esta arteria”.

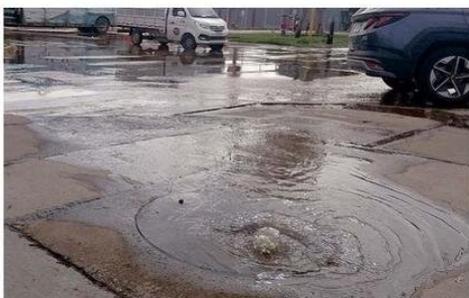
DESDE ESTE PUNTO BROTRAN LOS DESPERDICIOS.
