# El tiempo le pasó la cuenta a Playa Brava

Proyecto del MOP iniciado en 2016 y conservado en 2023 evidencia el inclemente efecto de los años.

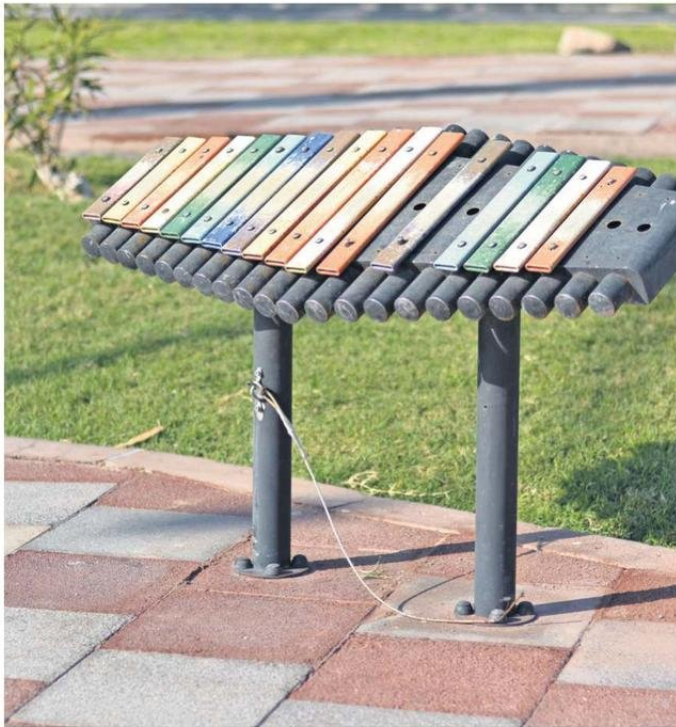
ALGUNOS JUEGOS E INSTRUMENTOS NO CUENTAN CON LOS ELEMENTOS PARA FUNCIONAR.

Sin embargo, a dos años de su renovación, el escenario ha cambiado. Parte de lo restaurado muestra claros signos de deterioro. Estructuras oxidadas por la acción de la brisa marina y el agua salada, juegos musicales sin mangos para percudir, retirados o dañados, y máquinas de ejercicio con un avanzado grado de oxidación.

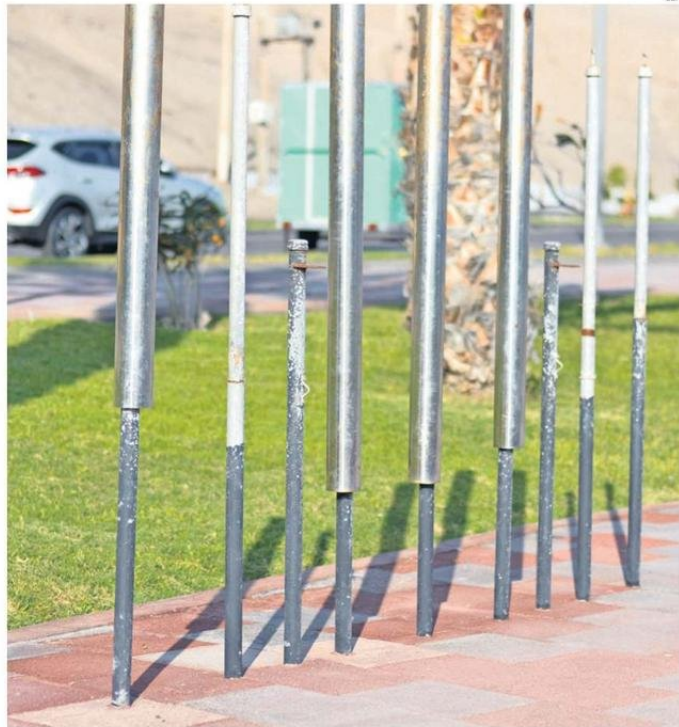
ALGUNOS JUEGOS EXISTEN ÚNICAMENTE DE MANERA SIMBÓLICA, SIN PODER UTILIZARLOS.

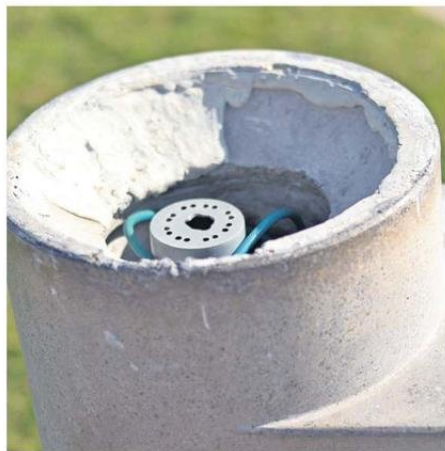
EL BEBEDERO PARA ANIMALES SE ENCUENTRA INUTILIZADO.

pocos metros, el bebedero destinado a hidratar a las mascotas permanece fuera de uso. Sus piezas metálicas exhiben oxidación avanzada y el sistema de suministro de agua está inutilizable.

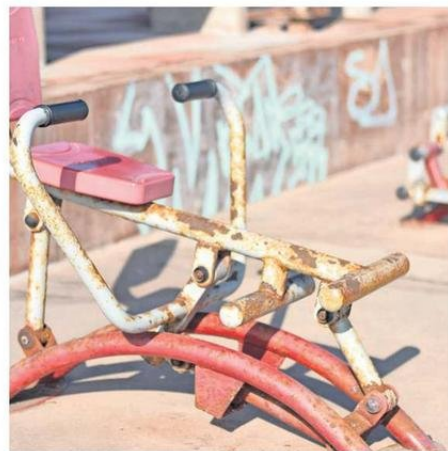
LAS MÁQUINAS DE EJERCICIO ESTÁN AFECTADAS POR ÓXIDO.
