## Rescate patrimonial de Palacio Falabella entra en recta final

**El histórico edificio** de Providencia fue sometido a obras para detener daños y preservar su valor patrimonial. Hoy contempla un 80% de avance con entrega prevista para septiembre.

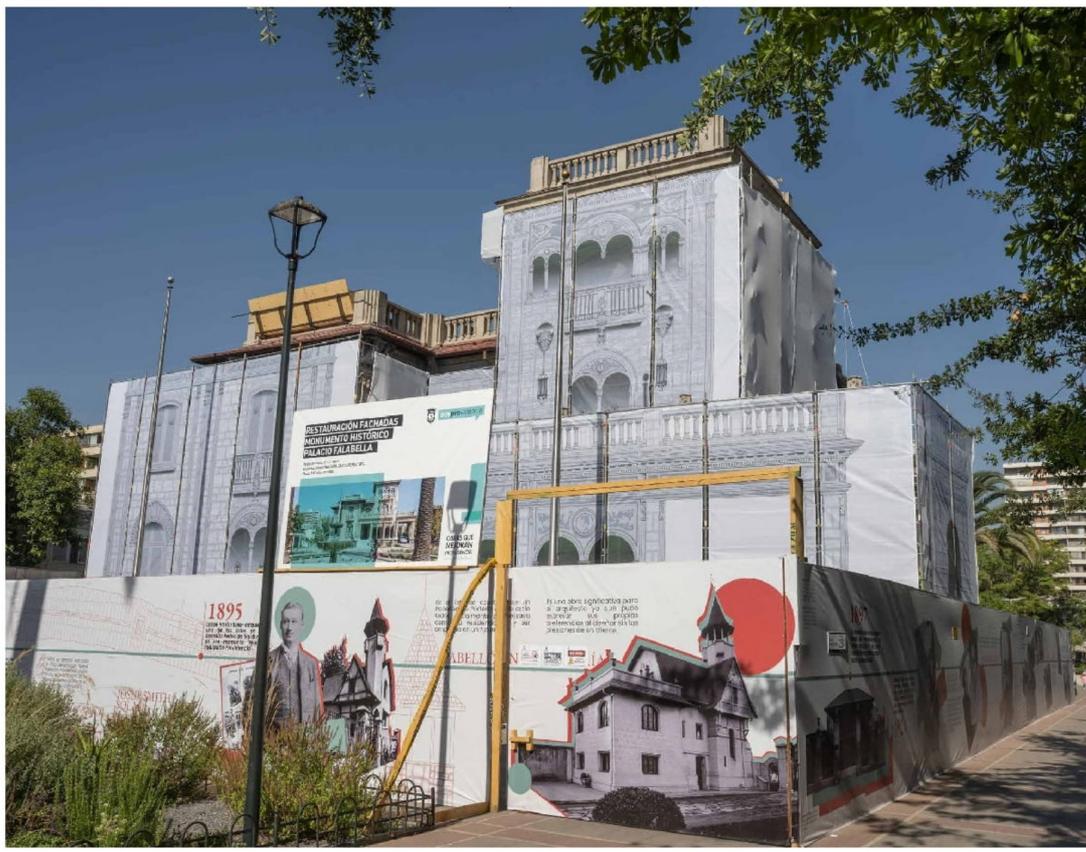
► Las obras comenzaron el 13 de enero de 2025 y ya registran un 80% de avance.
