# La Estación Vieja muestra deterioro e intervención: se han robado tejas de cobre del techo

**OSORNO.** La Sociedad Histórica y Patrimonial y la Cámara Chilena de la Construcción (CChC) señalan que es urgente mejorar el edificio patrimonial donde hoy funciona la Biblioteca Municipal. En el municipio afirman que hay un proyecto que subsanará los daños visibles.

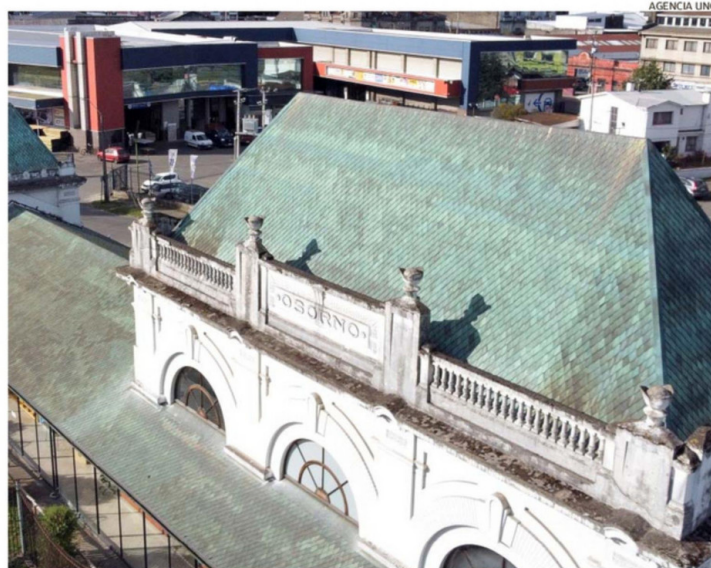
El inmueble presenta hoy un desgaste evidente. Basta con visitar el lugar para constatar que hay diversos signos de deterioro, imperdonables para un bien patrimonial tan relevante para la ciudad.

dad de realizar reparaciones y una mantención permanente, especialmente en parte de su techumbre de cobre, ya que hay filtraciones que a su vez provocan goteras y el deterioro en algunas salas de estas dependencias, como la pinacoteca, donde se conservan obras de gran valor artístico”, explicó Ana Luisa Becker La Regla, directora de la Sociedad.

EL EDIFICIO FUE CONSTRUÍDO EN 1917 Y RECUPERADO DEL ABANDONO EN 2002. HOY LUCE DESMEJORADO.

“Se trata de un proyecto integral que está en su etapa de inicio y que pretende abordar las principales falencias que presenta actualmente el edificio, específicamente trabajos de pintura y la solución de al-

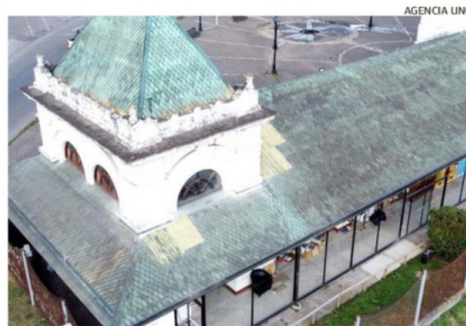
La techumbre, compuesta por tejas de cobre, fue restaurada durante el proceso de recuperación del edificio realizado en 2002 por la carrera de Arquitectura de la Universidad de Chile. En esa intervención se instaló este material como parte de la recuperación del edificio. Sin embargo, parte de esta característica ha sido intervenida.

“Sabemos que hace unos siete u ocho años se robaron parte de estas tejas de cobre del techo. Es muy lamentable que este tipo de hechos ocurran, más aún considerando que estamos en pleno siglo XXI”, precisó la directora de la Sociedad Histórica y Patrimonial de Osorno.

LADRONES SE HAN ROBADO TEJAS DE COBRE DE LA TECHUMBRE.

Una versión similar entregó el director de la Secplan, Mario Díaz. “Sí, en algún momento se robaron una parte de la cubierta y precisamente ese es uno de los aspectos que se deben mejorar. La idea es mantener el mismo techo de cobre en el

proyecto de intervención”, explicó.
