Diligencia clave en la Cuarta Brigada Aérea

Fiscalía presenta evidencia física de la caída del Hércules C-130

● El tribunal inspeccionó los restos en Punta Arenas, mientras los peritos apuntaron a que el desprendimiento de una hélice habría iniciado la tragedia.

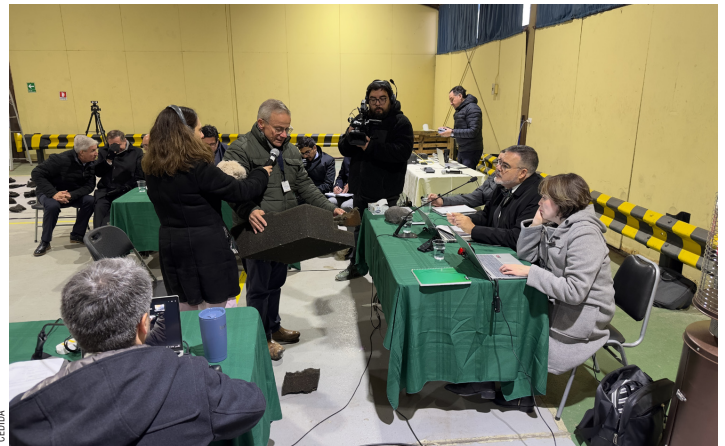
Durante la jornada en el hangar de la Base Chabunco, se detalló la eventual secuencia técnica que terminó con la vida de 38 personas.
