Título: **Coordinan obras para prevenir remociones en masa en sectores siniestrados de Penco**

Se acordaron medidas inmediatas para enfrentar la temporada invernal, y también de largo plazo, como muros de contención. Son 118 los puntos de amenaza a viviendas.

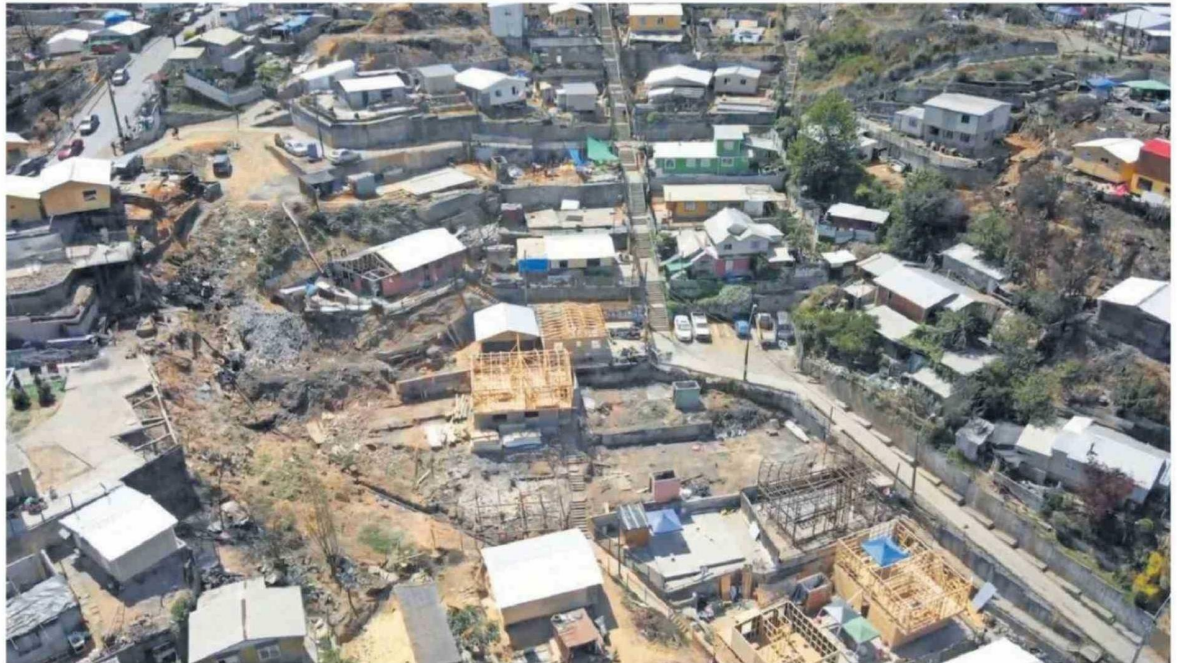
La presencia de quebradas activas, suelos con baja permeabilidad y pendientes pronunciadas son parte de los resultados que arrojó el análisis técnico en la zona.

El análisis técnico determinó que los terrenos presentan múltiples daños tras los incendios, relacionados con pendientes pronunciadas, presencia de quebradas activas, suelos con baja permeabilidad, sistemas de contención precarios y manejo deficiente de aguas lluvias.
