# Reparación de calle Ecuador necesitará de más recursos y nuevos plazos

*Estudio de mecánica de suelo determinó que se requieren de obras que significarán 400 millones de pesos adicionales.*

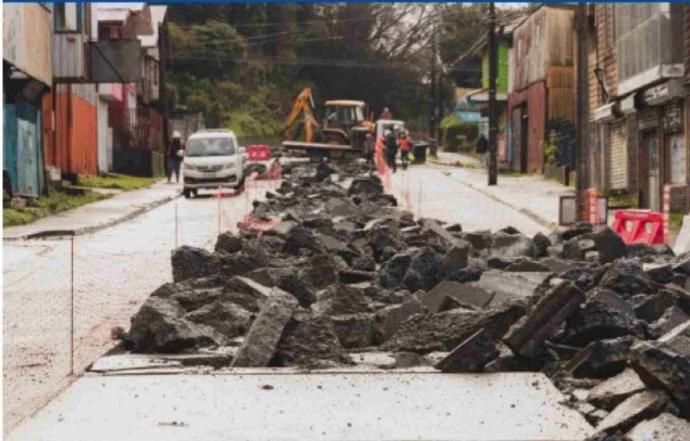
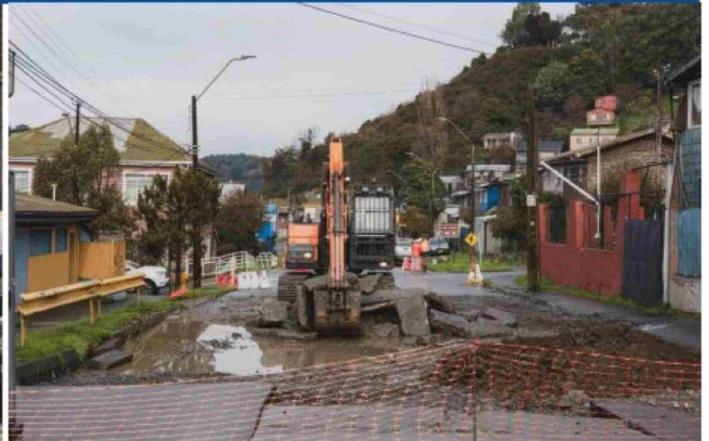
De esta manera, se hizo realidad una de las posibilidades que ya se había anunciado cuando se iniciaron los trabajos, que hacían necesario abrir el pavimento con el fin de realizar un estudio de mecánica de suelos.

El alcalde Rodrigo Wainraihgt Galilea relató que **“el estudio arrojó una serie de problemáticas que existen en la vía, principalmente de napas subterráneas y también de calidad de suelo, que hizo que el proyecto o la materialidad tenga que cambiar. Y al tener que cambiar, eso conlleva a que tengamos que**

El estado en que se encontró el suelo del sector hace necesaria la aplicación de una triple capa de material para generar la base estabilizada, y la instalación de un geotextil que permita mantener la capacidad de soporte de la base para la calle Ecuador.

**“Esta solución técnica es para dar una mejor capacidad de soporte al suelo y eso nos da una mayor durabilidad a la cazada para su tránsito. Esta es una triple capa de base estabilizada más 22 centímetros de hormigón y, como bien dijo el**
