Denuncian un grave deterioro en las bases del puente Chuyaca

SECTOR ORIENTE. La estructura sobre el río Damas, en avenida Julio Buschmann, presenta un deterioro que se ha agravado con los años, según denuncian los vecinos que circulan por el sector. Acusan que el daño en sus cepas, sumado al movimiento que genera el paso de vehículos de alto tonelaje, representa un riesgo, considerando que se trata del principal acceso a la comuna.

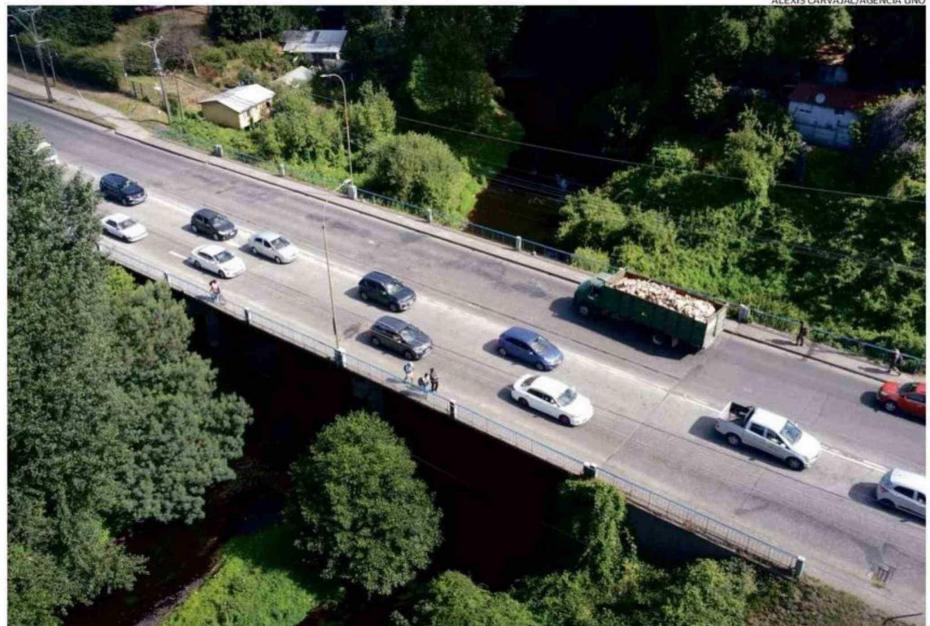
Uno de los más antiguos es el Chuyaca, ubicado sobre el río Damas en Avenida Julio Buschmann, que data de la década de 1960. La estructura presenta un grave deterioro en sus cepas y pilares, situación denunciada por vecinos y usuarios del viaducto, que constituye el principal acceso a la comuna de Osorno.

EL PUENTE CHUYACA SOBRE EL RÍO DAMAS DATA DE LA DÉCADA DEL 60 Y ESPERA MÁS DE UNA DÉCADA POR UN RECAMBIO.

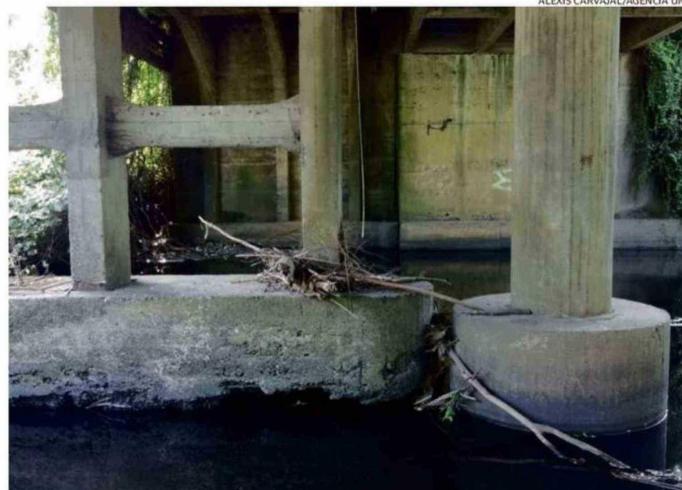
El mal estado se evidencia en la erosión de sus soportes, especialmente visible durante la temporada de verano, cuando baja el caudal del río Damas. A esto se suma la capa de asfalto, que constantemente presenta grietas y baches, ade-

larmente por el viaducto, por lo que indicó que "cuando lo cruzas caminando, es cuando más se nota lo antiguo y deteriorado que está, porque vibra completo. Claro, uno no baja a revisar los pilares porque además suele vivir gente bajo el puente, pero en alguna oportunidad lo hice y las bases están muy malas, no los pilares en sí, sino la parte que va a tierra o queda bajo el agua en invierno".

LA EROSIÓN EN LA BASE DE LAS CEPAS DEL PUENTE ES EVIDENTE CON EL CAUDAL DEL RÍO DAMAS MÁS BAJO.

El informe especifica que el puente Chuyaca tiene una longitud de 70 metros, con calzada bidireccional de dos pistas de siete metros cada una y paseos peatonales de 1,2 metros con barandas metálicas livianas. Las reparaciones necesarias incluyen reforzar los amarres de las bases por erosión, reposición de la carpeta vehicular, arreglo de cantoneras dañadas y reposición de barandas peatonales.

En el viaducto, el proyecto contempla sellado de grietas y juntas de dilatación, reposición de la losa y carpeta asfáltica, limpieza del cauce dentro del perímetro de seguridad y reforzamiento de pilares, entre otras intervenciones.
