# Piden ejecutar obras para mejorar estado de puente y de la vía elevada

**VIALIDAD.** Infraestructura del puente Capuchinos, en la neurálgica avenida España, se encuentra en un crítico estado. Especialistas también dan cuenta del deterioro del Nudo Barón.

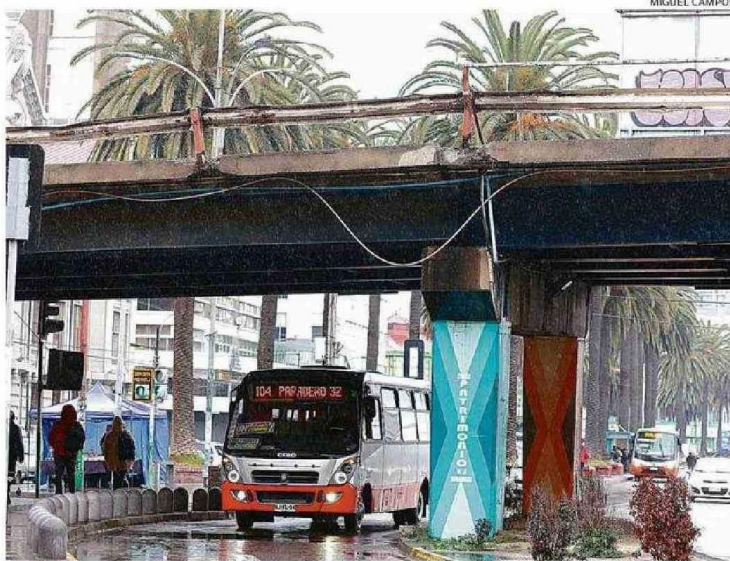
LA VÍA ELEVADA EN EL NUDO BARÓN PRESENTA UN VISIBLE DETERIORO EN SU EXIGIDA INFRAESTRUCTURA.

El académico recalcó que si el estudio indica niveles de daño y bajas de resistencia frente a las solicitaciones, será necesario "intervenir la estructura. La estructura debe ser evaluada, debido a sus problemas de corto plazo, con vigas expuestas, armadura torcida y un deterioro de sus elementos principales, lo que puede generar un riesgo en el mediano plazo".

Respecto al Nudo Barón, Álvaro Peña afirma que se necesita un estudio de conservación. "Un estudio permitirá identificar todas las áreas dañadas y evaluar la integridad de la estructura existente. Esto es crucial para planificar los diseños y posteriores reparaciones.

Tiene que haber detección de daños ocultos. Pueden existir daños internos no visibles a simple vista, como corrosión en las armaduras de acero o fisuras en el hormigón. Un estudio y auscultación, mediante ensayos destructivos y no destructivos puede revelar estos problemas".

El profesional enfatiza que debe existir una planificación de mantenimiento futuro. "Un estudio de conservación ayudará a desarrollar un plan de mantenimiento preventivo a largo plazo, asegurando que el puente mantenga su vida útil y reduciendo la necesidad de reparaciones mayores en el futuro", comentó.
