MOP

MOP destaca avance de obras en muro Bellavista y refuerza protección costera en Iquique

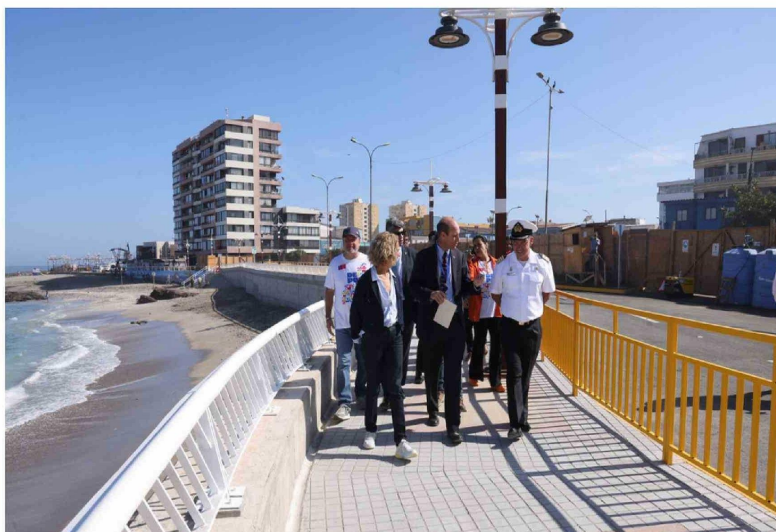
El proyecto consideró la demolición de la estructura existente y la construcción de un nuevo muro de hormigón armado, incorporando criterios actualizados de diseño, mayor resistencia frente a eventos extremos y una visión orientada a la adaptación al cambio climático.

Uno de los aspectos más relevantes de la solución fue el retranqueo de la obra en 15 metros hacia el interior, medida que permitirá reducir la exposición directa al oleaje, mejorar el comportamiento estructural ante futuras marejadas y dar mayor sostenibilidad a la infraestructura en el tiempo. Desde el punto de vista urbano y territorial, la obra generó además un impacto positivo adicional: la recuperación de cerca de 800 metros cuadrados de playa, ampliando el espacio público disponible y mejorando la relación de la ciudad con su borde costero. Esta recuperación responde también a una demanda histórica de la comunidad del sector El Morro, que por años ha planteado la necesidad de fortalecer no solo la seguridad del área, sino también su valor recreativo y ciudadano.
