# Fiscalía relata los ocho minutos que causaron la tragedia de la Bruma

**Según el Ministerio Público, el pesquero de altamar Cobra impactó a la lancha a motor en un actuar negligente.**

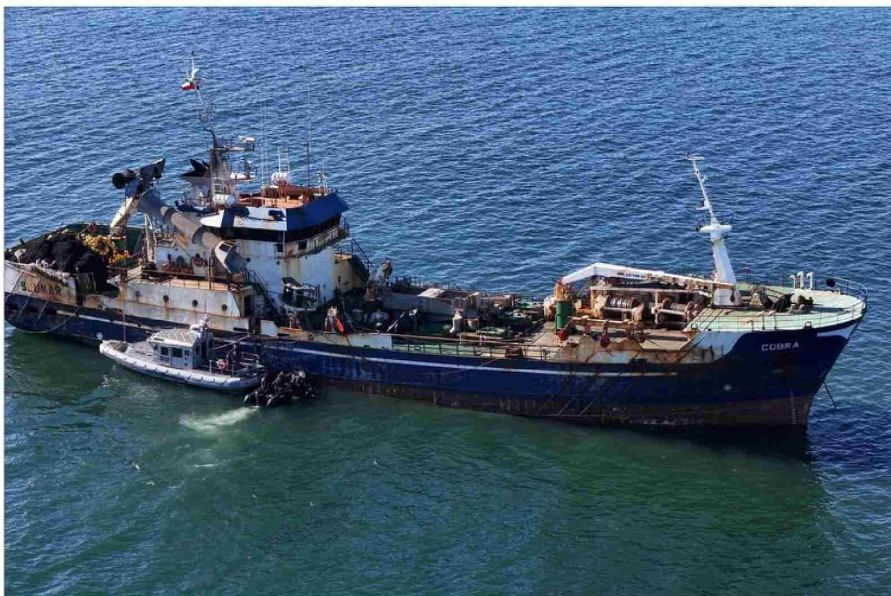
El Cobra, en la foto, tiene 12 metros de manga y 64,7 metros de eslora.
