Diligencia clave en la Cuarta Brigada Aérea

Fiscalía presenta evidencia física de la caída del Hércules C-130

● El tribunal inspeccionó los restos en Punta Arenas, mientras los peritos apuntaron a que el desprendimiento de una hélice habría iniciado la tragedia.

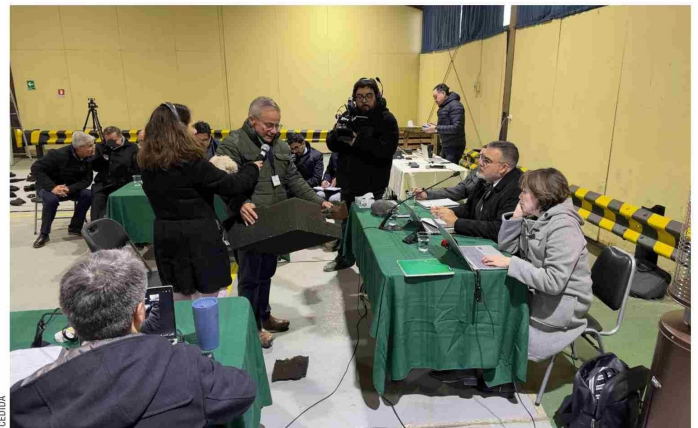
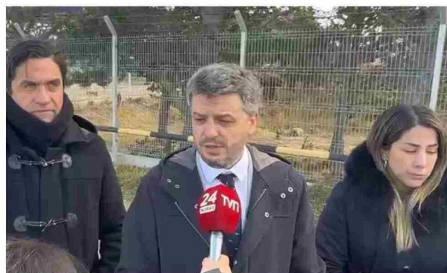
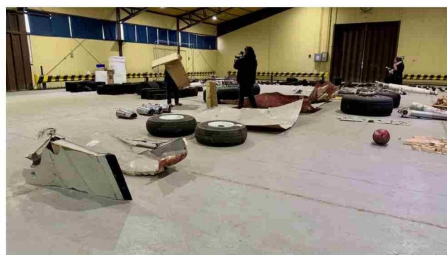
Durante la jornada en el hangar de la Base Chabunco, se detalló la eventual secuencia técnica que terminó con la vida de 38 personas.

El persecutor fue enfático al declarar que la tesis del Ministerio Público “es que el avión se desintegra en vuelo. Al desintegrarse en vuelo, se desprenden las palas y la pintura que iba al interior del fuselaje se impregna justamente en estas esponjas”.

Esta observación se basa en el análisis de materiales recuperados de los depósitos de combustible, sobre los cuales González añadió que “las alas caen mucho antes que el fuselaje y es en el aire donde se produce esta impregnación por pintura; esta desintegración es por el desprendimiento de la pala de una de las hélices que golpea con la estructura”.

bar que la tesis es sustentada; la causa más probable fue la pérdida de una pala en vuelo por los efectos que produjo en los restos, el estabilizador y todo lo que le mostramos al tribunal”.
