Arquitectos y constructores explican que la torre está en proceso de reparación y renovación de la fachada

# ¿Qué significan las marcas de este edificio en pleno Providencia?

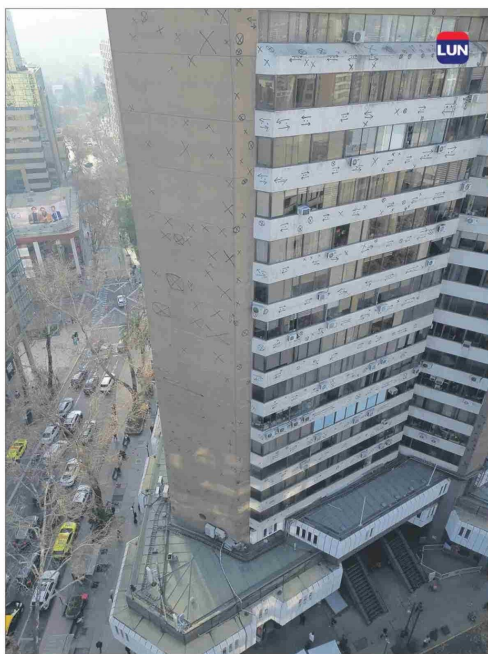
Flechas, círculos y cruces advierten la ubicación de fallas que hay que arreglar.

El edificio está ubicado en Nueva Providencia con Ricardo Lyon.

Añade que la idea detrás de esta etapa es que se viene una etapa de reparación de la fachada: "particularmente recuperar un poco la capa de estuco y para eso la estructura tiene que estar sin fisuras o con inconve-

nientes. Pero no es algo grave, debe de haber caído algo de material al suelo, se deben haber asustado y por eso ahora quieren reparar, pero no se ve con daños estructurales, es algo más de la capa de estuco que después hay que dejar más pareja para colocar la nueva capa de terminación, (probablemente) lo van a pintar de nuevo".

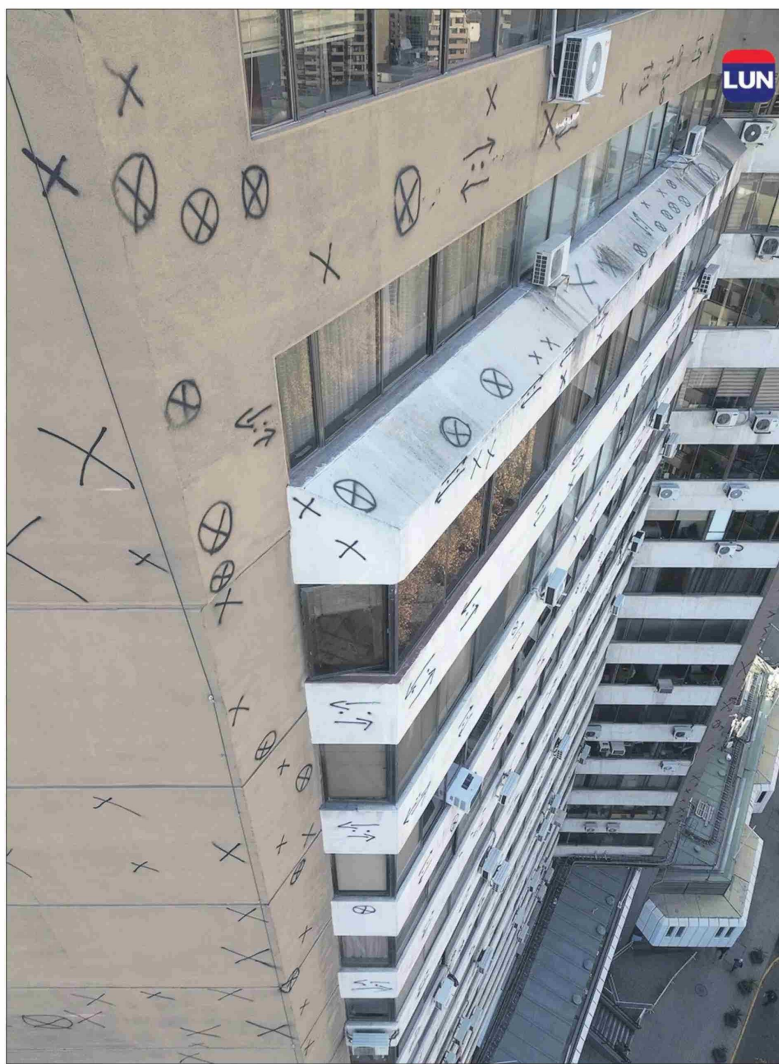
¿Qué significa cada marca? Los analistas explican que, si bien cada empresa de inspección y reparación tiene su propia forma para marcar y advertir las fallas que se presentan, en general, las **flechas horizontales** se ocupan para indicar grietas o desplazamientos: "Se usan para mostrar

fisuras a lo largo del elemento; se utilizan **flechas verticales** para advertir su presencia. Estas grietas se producen por el movimiento estructural que tienen los edificios, y son comunes en edificios antiguos que han pasado por hartos sismos y terremotos", destaca Jaime Arriagada, director de la carrera de ingeniería en construcción de la Universidad Mayor.

Los **círculos con flechas** pueden indicar que hay algún orificio que hay que cubrir: "eso es como un punto donde se produjo un hoyo o hay un desprendimiento, y que se debe reparar" dice Rohwedder.

Las **cruces** pueden indicar algún problema de humedad, dice Arriagada: "En la zona donde hay más cruces puede ser donde están los baños, hay

como un leve cambio de color, entonces por alguna parte se debe estar filtrando el agua o hay más presencia de humedad o con señales de hongo".

Círculos con cruces, cruces y líneas se aprecian desde lejos.

Lau agrega que puede haber algún daño puntual que requiere ser estucado nuevamente: "Y reparado con algún mortero. Las cruces siempre indican daño puntual. Es todo superficial.
