Arquitectos y constructores explican que la torre está en proceso de reparación y renovación de la fachada

¿Qué significan las marcas de este edificio en pleno Providencia?

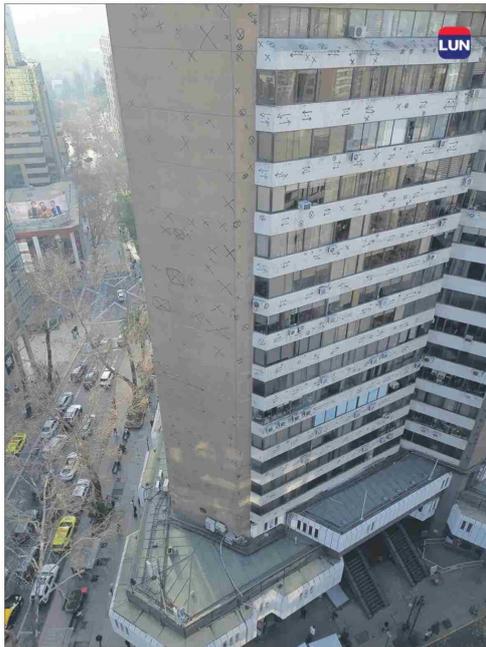
Flechas, círculos y cruces advierten la ubicación de fallas que hay que arreglar.

¿Qué significa cada marca? Los analistas explican que, si bien cada empresa de inspección y reparación tiene su propia forma para marcar y advertir las fallas que se presentan, en general, las **flechas horizontales** se ocupan para indicar grietas o desplazamientos: “Se usan para mostrar

figuras a lo largo del elemento; se utilizan **flechas verticales** para advertir su presencia. Estas grietas se producen por el movimiento estructural que tienen los edificios, y son comunes en edificios antiguos que han pasado por hartos sismos y terremotos”, destaca Jaime Arriagada, director de la carrera de ingeniería en construcción de la Universidad Mayor.

Los **círculos con flechas** pueden indicar que hay algún orificio que hay que cubrir: “eso es como un punto donde se produjo un hoyo o hay un desprendimiento, y que se debe reparar” dice Rohwedder.

Las cruces pueden indicar algún problema de humedad, dice Arriagada: “En la zona donde hay más cruces puede ser donde están los baños, hay

Lau agrega que puede haber algún daño puntual que requiere ser estucado nuevamente: “Y reparado con algún mortero. Las cruces siempre indican daño puntual. Es todo superficial.

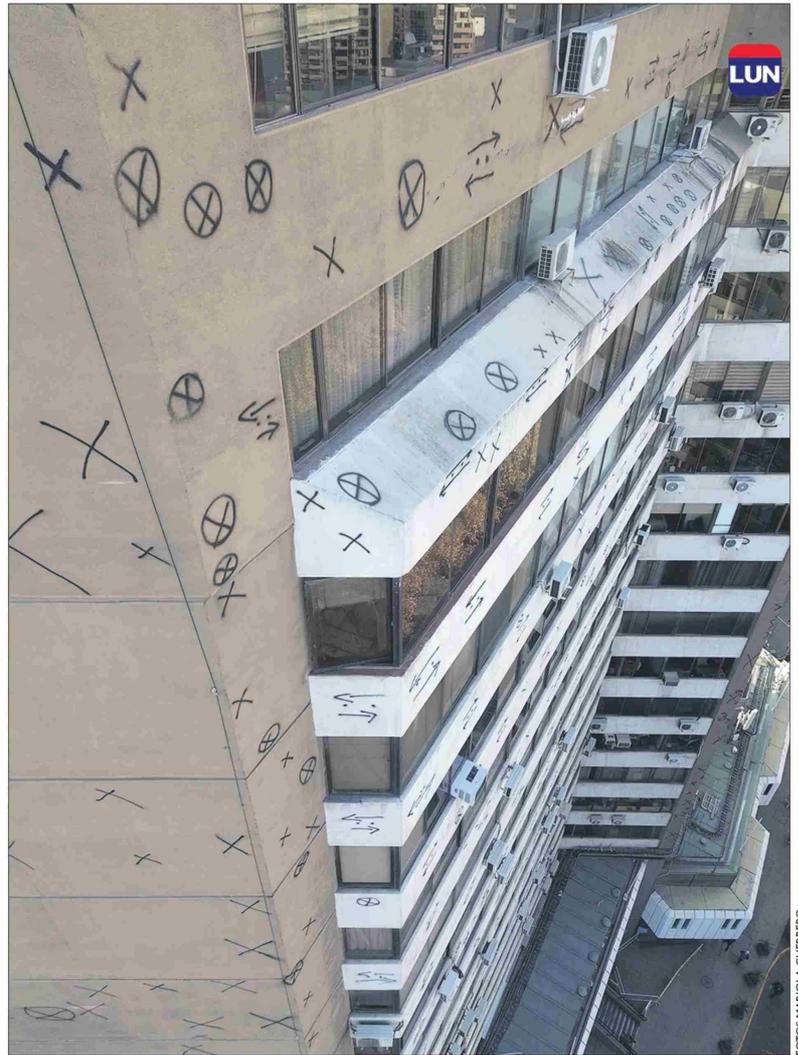
El edificio está ubicado en Nueva Providencia con Ricardo Lyon.
