# MOP descarta daño estructural en muro de contención de ruta A-16

Pese a denuncias en redes sociales aclaran que se trata de un daño del revestimiento exterior del terraplen.

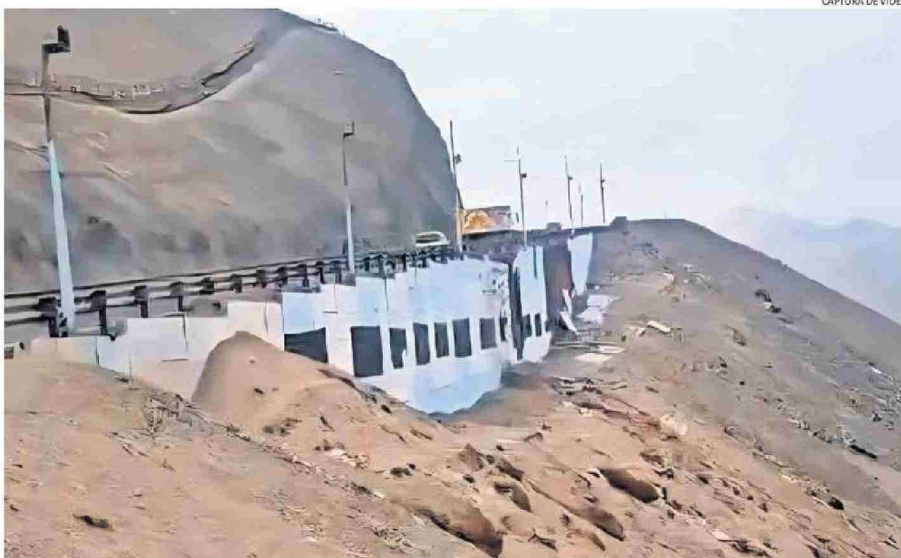
DESDE OBRAS PÚBLICAS SEÑALARON QUE ESTÁN TRABAJANDO EN PROYECTO PARA MEJORAR TRAMO DEL MURO DETERIORADO.

Pese al temor de los usuarios el daño que se aprecia no sería estructural, aseguran desde la Seremi de Obras Públicas y aclaran que “actualmente lo que se aprecia en el camino, es el desprendimiento de placas que conforman el sello exterior del terraplén donde se emplaza el camino”, asegura el seremi de Obras Públicas de Tarapacá, Juan Papic.

El seremi agregó que el estado de la ruta “se ha analizado por especialistas del nivel central y se constató que el terraplén está estable y sin deformaciones”, dijo Papic.

que actualmente se trabaja en el proyecto de ingeniería que reemplazará la sujeción de las placas que sellan el terraplén, “esto protegerá el paquete estructural”.
