# Temporal causó socavón de la calzada en ruta costera entre Taucú y Colmuyao

**Asfalto colapsó en uno de los costados por efecto del sistema frontal.**

Se espera habilitar completamente la ruta este miércoles, mientras se refuerzan medidas de seguridad y drenaje en el sector afectado.

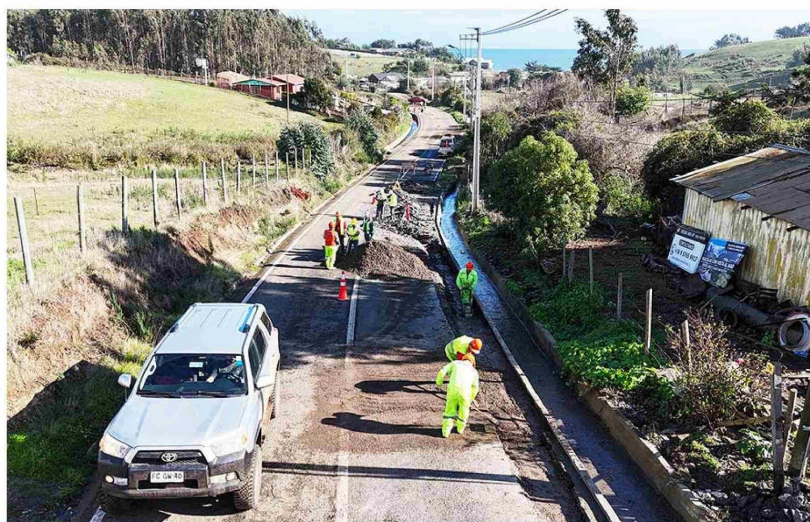
Vialidad trabaja aceleradamente en la reposición de la calzada en el kilómetro 50,4 del tramo Cobquecura-Taucú.

**P**ersonal del Ministerio de Obras Públicas a través de su Dirección de Vialidad, se encuentra trabajando en la ruta costera N-42, Taucú-Colmuyao, luego que en el kilómetro 50,4 sector Candelilla, producto del temporal de viento y lluvia, se socavara la calzada en uno de sus costados, provocando el quiebre del asfalto, quedando una sola vía habilitada.

El director de Vialidad, Oliver Morales, precisó que los trabajos a realizar consisten en la reposición del asfalto en caliente en una extensión de 200 metros cuadrados, y además, se realizarán obras para canalizar

las aguas por ambos lados, con la construcción de fosos revestidos de 100 metros en ambos lados.
