## CONDENSACIÓN EN VIVIENDAS CHILENAS: *un enemigo invisible pero destructivo*

**Sergio Vera, Ph.D.**  
Académico de PUC y Director de CIPYCS y CEDEUS

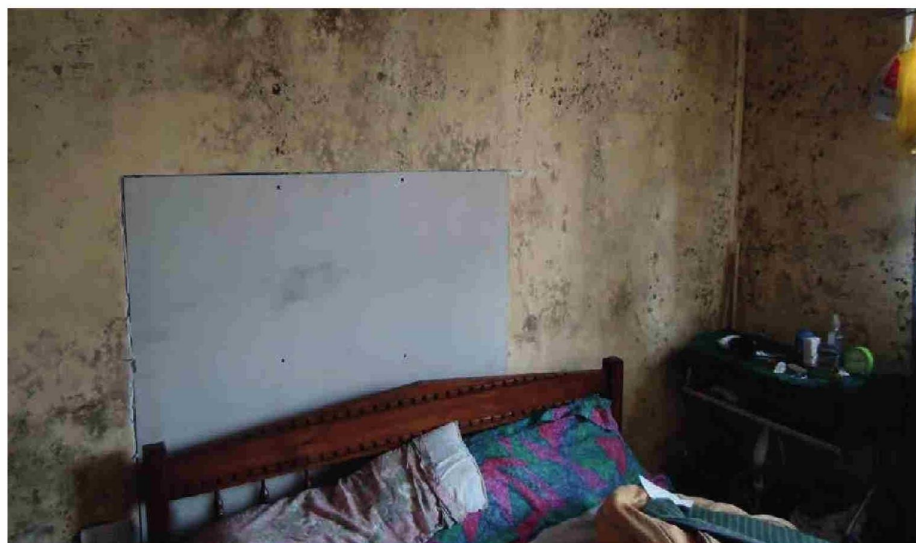
Por ejemplo, la imagen de primera página muestra la proliferación extrema de hongos en una vivienda social en la región de Aysén producido por condensación. Esta vivienda contaba con un muy buen ni-

vel de aislación térmica y hermeticidad, pero no contaba con sistema de ventilación, así como tampoco se diseñó considerando las condiciones de uso que incluyen alta generación de humedad por agua hervida o secar la ropa al interior de las viviendas. Estas condiciones, sumado al inadecuado uso de un retardador de vapor con muy alta resistencia a la difusión de vapor, probablemente causaron una gran cantidad de vapor condensado en los paneles de yeso-cartón y en la interfaz del retardador de vapor y el yeso cartón. Similarmente, pero en un clima de mayores temperaturas en la Región de Coquimbo, la imagen muestra la proliferación de hongos por condensación en la habitación de una vivienda social de departamentos. **N&C**
