Título: **CONDENSACIÓN EN VIVIENDAS CHILENAS: un enemigo invisible pero destructivo**

## CONDENSACIÓN EN VIVIENDAS CHILENAS: *un enemigo invisible pero destructivo*

**Sergio Vera, Ph.D.**  
Académico de PUC y Director de CIPYCS y CEDEUS

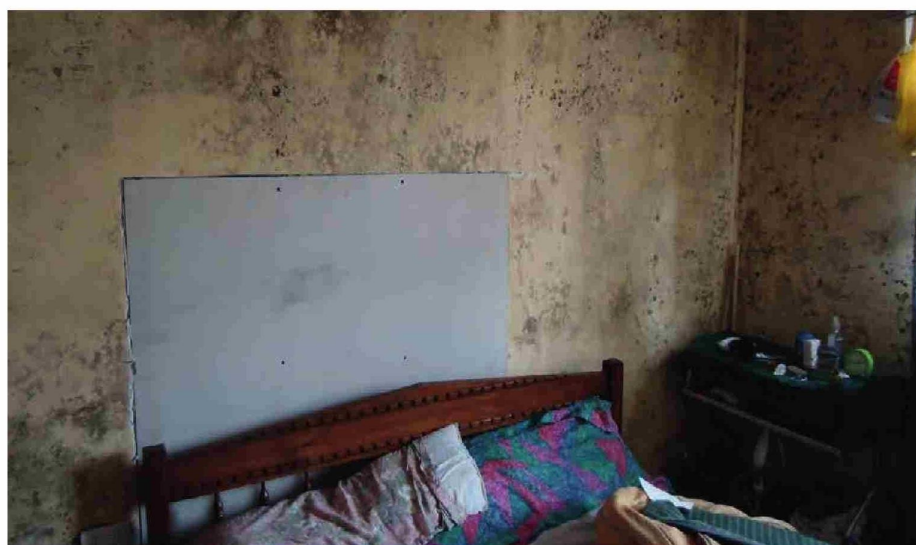
Por ejemplo, la imagen de primera página muestra la proliferación extrema de hongos en una vivienda social en la región de Aysén producido por condensación. Esta vivienda contaba con un muy buen ni-

vel de aislación térmica y hermeticidad, pero no contaba con sistema de ventilación, así como tampoco se diseñó considerando las condiciones de uso que incluyen alta generación de humedad por agua hervida o secar la ropa al interior de las viviendas. Estas condiciones, sumado al inadecuado uso de un retardador de vapor con muy alta resistencia a la difusión de vapor, probablemente causaron una gran cantidad de vapor condensado en los paneles de yeso-cartón y en la interfaz del retardador de vapor y el yeso cartón. Similarmente, pero en un clima de mayores temperaturas en la Región de Coquimbo, la imagen muestra la proliferación de hongos por condensación en la habitación de una vivienda social de departamentos. **N&C**

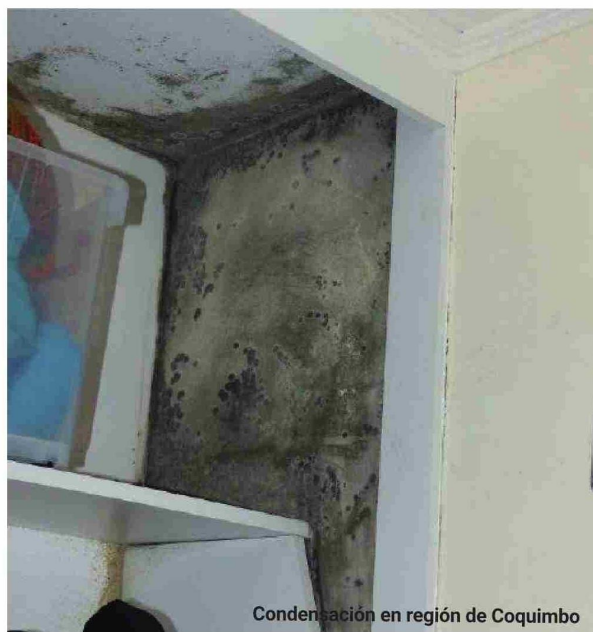
Condensación en región de Coquimbo
