CONECTA AL MENOS CINCO LOCALIDADES RURALES

Puente en mal estado genera preocupación en Río Hurtado

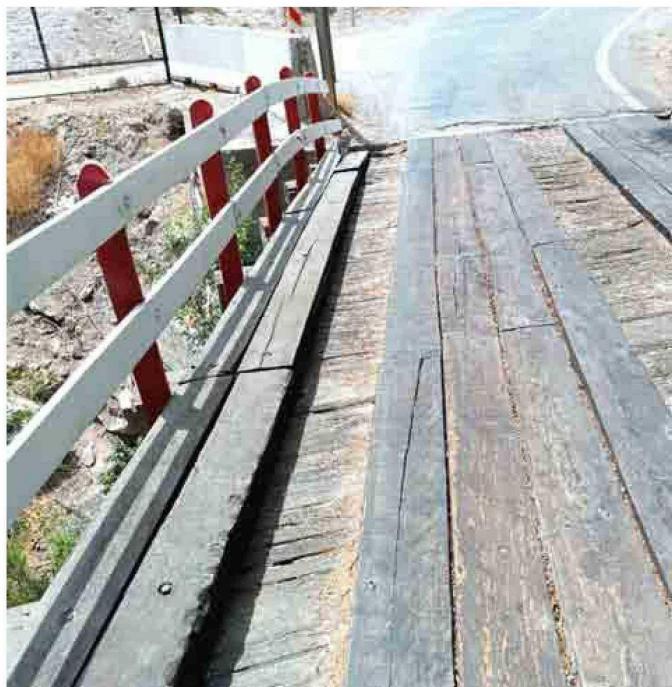
puente, pero resulta que un camión de la empresa contratada por Vialidad pasó por el puente y lo hundió, hay una parte quebrada y un hundimiento de más de 10 centímetros en la cabecera norte del puente", sostuvo.

El puente en Vado de Morrillos presenta daños en su cabecera norte.

"UN CAMIÓN PRODUJO DAÑOS EN DOS DURMIENTES DEL PUENTE UBICADOS EN UNO DE SUS INGRESOS, PERO SEGÚN LO VERIFICADO EN TERRENO POR LA DIRECCIÓN DE VIALIDAD, SE TRATA DE UNA AFECTACIÓN SUPERFICIAL Y NO REPRESENTAN UN RIESGO ESTRUCTURAL PARA LA OPERATIVIDAD DEL MISMO"

y sin riesgo estructural. Se trata de un puente compuesto principalmente por vigas de acero con rodados de madera, durmientes y un pequeño paso peatonal. La estructura incluso cuenta con refuerzos para mayor seguridad y con las restricciones de tonelaje respectivas para este tipo de viaductos. Es efectivo que producto de un accidente ocurrido días atrás, un camión produjo daños en dos durmientes del puente ubicados en uno de sus ingresos, pero según lo verificado en terreno por la Dirección de Vialidad, se trata de una afectación superficial y no representan un riesgo estructural para la operatividad del mismo", aseguró.

"Los daños superficiales generados por el accidente, serán reparados en los próximos días. Independiente de esta situación, existe una noticia aún mejor para Río Hurtado, y es que actualmente está en proceso de adjudicación la licitación para iniciar este año el diseño de un nuevo puente para el sector", apuntó Sandoval.
