MOP descartó daños estructurales en Puente La Paz tras el movimiento

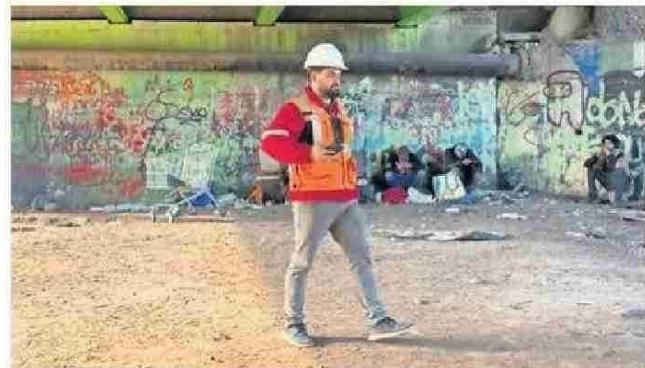
CONTROL. *El asfalto se desprendió.*

punto, son juntas de dilatación están diseñadas para los eventos sísmicos, el asfalto que se desprende y las baldosas no representan problema", según informó el ingeniero de la Dirección de Vialidad, quien inspeccionó el puente y quien ratificó que no existen daños estructurales. **CB**

EL INGENIERO EN LA INSPECCIÓN.
