El accidente ocurrió en una autopista de EE.UU. y la conductora salvó con graves lesiones: no llevaba puesto el cinturón

Auto voló 37 metros sobre una rampa, se dio vueltas y aterrizó sobre sus ruedas: físicos explican cómo lo logró

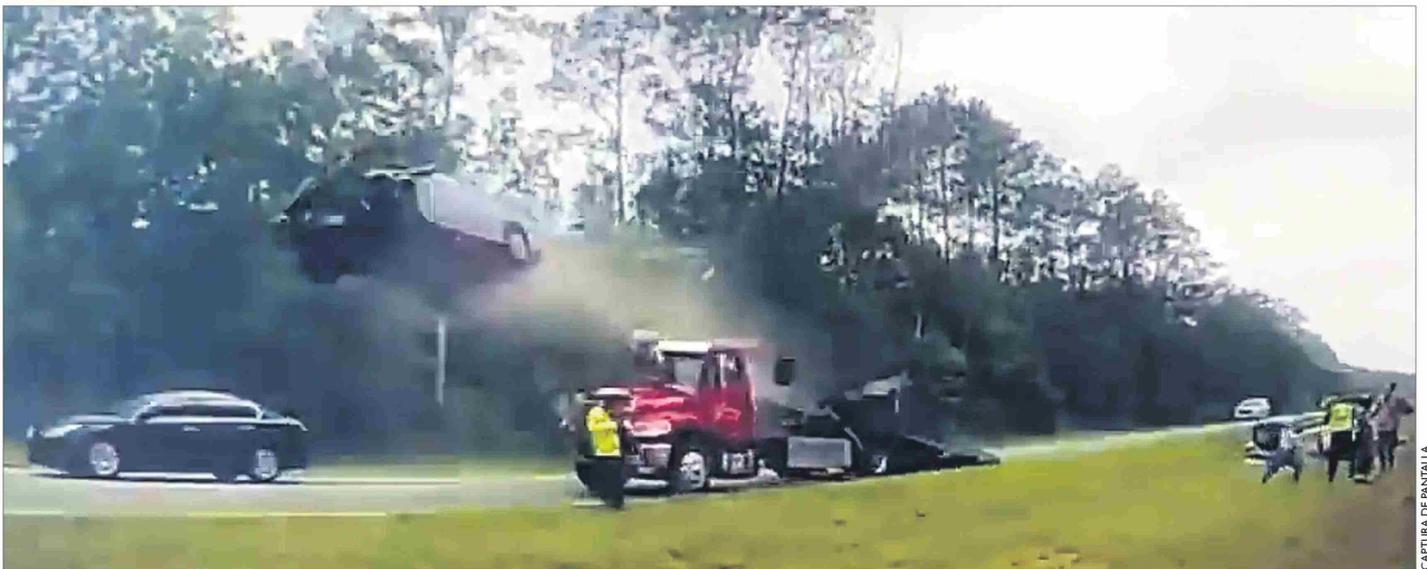
El vehículo permaneció 1,3 segundos en el aire, según estima el profesor Ignacio Bordeu. La grúa y la rampa estaban en el lugar debido a un accidente anterior.
