Título: Medidas para evitar nuevo incendio marcan reconstrucción de la iglesia de San Francisco en Valparaíso

Un 43% de avance tienen las obras para recuperar un ícono del cerro Barón: Medidas para evitar nuevo incendio marcan reconstrucción de la iglesia de San Francisco en Valparaíso

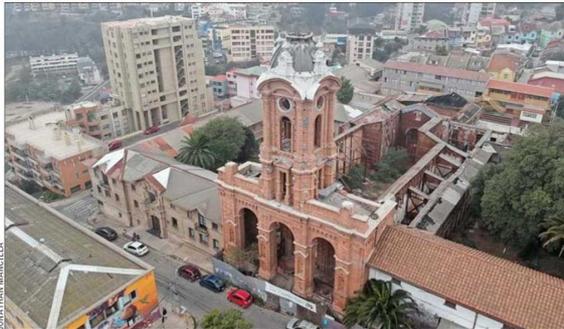
Toda la estructura de madera laminada está siendo revestida con retardantes de combustión, y un cortafuego la separa de las vecinas dependencias de una universidad.

En tanto, la directora regional de Arquitectura, Alejandra Vio, detalló que “toda la estructura de madera laminada ha sido revestida con placas de un material especial que retarda en dos horas la acción del fuego, cumpliendo la norma de la Ordenanza General de Urbanismo y

Construcciones”. Sus pilares, antaño esbeltos, lucen hoy una forma cilíndrica dada por este revestimiento.

También se habilitó como cortafuegos un espacio de cuatro metros de separación del Instituto de Matemáticas y se le dotó de una red seca y húmeda, de lo que también carecía.

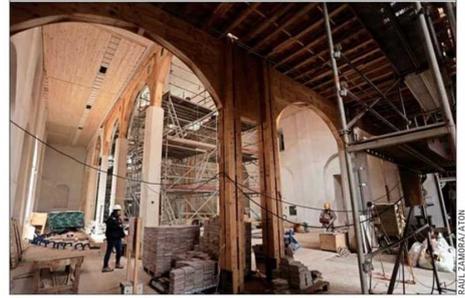
Efectos.

Este aspecto presentaba el templo antes de los trabajos. Un incendio lo consumió en gran parte y solo dejó en pie la fachada y torres de ladrillo.

OBRAS.— Los avances se concentraron en la nave central y columnas interiores, consolidando su estructura y revistiendo el cielo raso y piso del coro.

La segunda reconstrucción comenzó el año pasado, a cargo de la empresa Bravo Izquierdo, y muestra un avance del 43%. Ya se consolidó la estructura del templo y se trabaja en revestir el cielo de su nave, piso del coro,

limpieza de fachada e instalación de baldosas y tejas, además de las obras del convento. También fueron instaladas nuevas campanas de bronce y hierro.
