## La aduana que llegó en piezas desde el puerto de Valparaíso

*La exAduana de Antofagasta primero estuvo instalada en Mejillones, donde sirvió de intendencia, previo desembarco desde el puerto principal.*

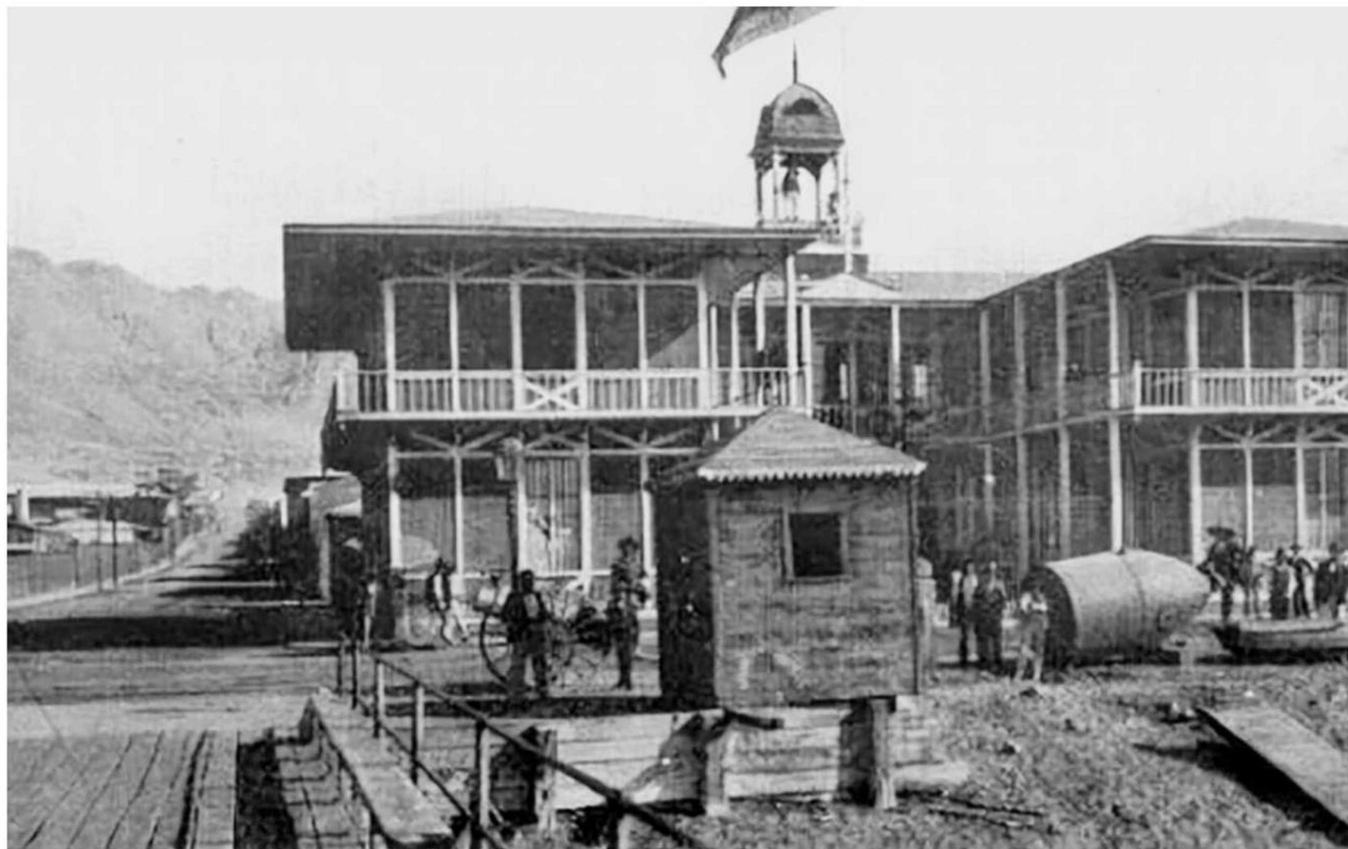
Este edificio de dos pisos, con orientación hacia el mar y construido en forma de 'U', tiene abierto a un espacio central que constituye el patio de acceso y circulación. En su centro nace una escalera que se bifurca hacia ambos lados, permitiendo el acceso al segundo piso, que en su totalidad es recorrido por un balcón o corredor.

Los cimientos del edificio son piedras de tipo graníticas. Los sobrecimientos, es decir, cielos, pisos, escalera de acceso, barandas, escuadras, puertas y ventanas son de pino oregón, madera muy usada en la época del siglo XIX.

Los muros están estructurados con pilares y diagonales de ese mismo material, y rellenos con tierra arcillosa mezclada con paja. La cubierta es de plancha acanalada de fierro galvanizado.
