# "Piscina" de aguas servidas provoca riesgo sanitario en pleno Barros Luco

Todos los días el alcantarillado de 3 Norte con la principal arteria de Barrancas se revienta y provoca la acumulación en ambas calzadas, frente a local de comida rápida y a metros del terminal de buses.

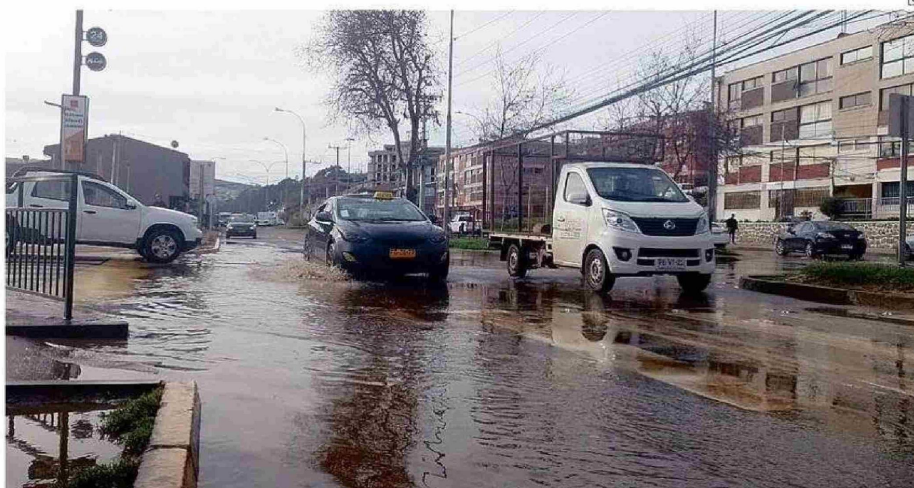
La causa: las cámaras del alcantarillado, que están en la esquina oriente de Barros Luco con 3 Norte, se revientan y los desperdicios que arrastran, incluyendo heces y el agua servida, forman una insalubre y mal oliente poza a lo ancho de toda la avenida.

A RATOS ES IMPOSIBLE CRUZAR BARROS LUCO POR LA ACUMULACIÓN DE AGUAS SERVIDAS.

El subgerente zonal de Esval, Alejandro Pérez, explicó que "este es un punto donde recurrentemente atendemos rebases por el mal uso del alcantarillado. Aunque esta red sólo está diseñada para transportar aguas servidas, encontramos basuras, palos y trapos, entre otros elementos. La incorporación indebida de aguas lluvias de los últimos días también afectó el normal funcionamiento de nuestra red".

El ejecutivo agregó que "durante este lunes (ayer) nuestras cuadrillas estuvieron en terreno trabajando en la desobstrucción, para posteriormente lavar y sanitizar el área afectada. Reiteramos el llamado a usar correctamente el sistema, evitando conectar ductos de evacuación de aguas lluvias al alcantarillado y no abrir tapas de cámaras, especialmente en días de precipitaciones, ya que esto puede ocasionar obstrucciones y afloramientos como el ocurrido en esta arteria".

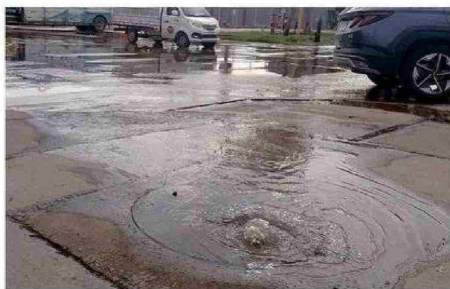
DESDE ESTE PUNTO BROTAN LOS DESPERDICIOS.
