Subsecretario de Obras Públicas, Danilo Núñez, explica el complejo trabajo

# La delicada maniobra para reemplazar la viga que colapsó en el puente Lo Saldes

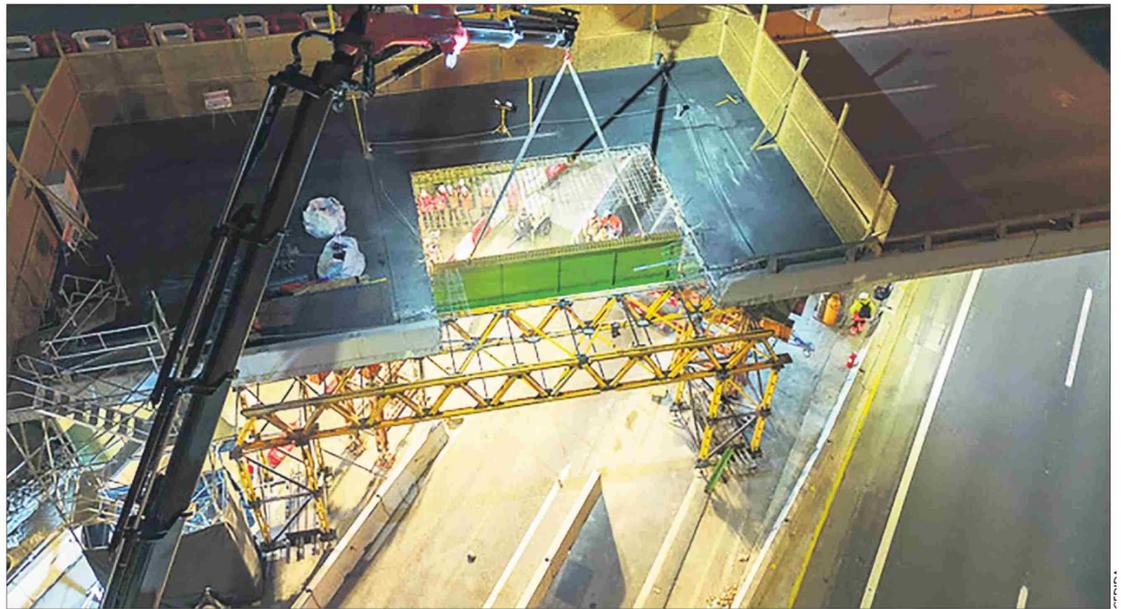
Vista inferior en que se aprecia el recorte de la losa que ahora hay que reponer. Mide 10 por 7 metros.

Una vez cambiada la viga defectuosa, lo que sigue es la reparación de la losa del puente, la que debió ser recortada en un tramo aproximado de 10 x 7 metros.

Para reponerla aún faltan varios pasos, entre los que destacan la instalación de la enfierradura que le da su carácter de “armado” al hormigón; el vaciado de la mezcla de cemento y áridos, para pasar a una de las etapas claves de proceso: el fragüe.

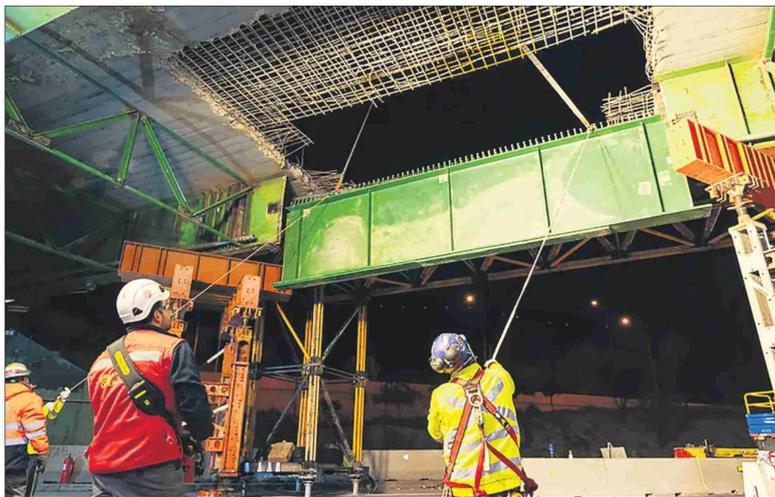
Vista superior del momento en que la grúa instaló el tramo de viga de 7 metros y 3 toneladas la madrugada de este viernes.

La madrugada del jueves se cortó y retiró la sección de la viga dañada, para proseguir la madrugada del viernes con la instalación de la nueva pie-

za de acero, que pesa tres toneladas. Quedó instalada, pero no fija.

La madrugada de este sábado estaba programada la soldadura de la viga con lo que quedará totalmente fijada a la estructura del puente.
